PARQUE EÓLICO VALENTINES

ESTUDIO DE IMPACTO AMBIENTAL

Informe Final
Febrero 2014

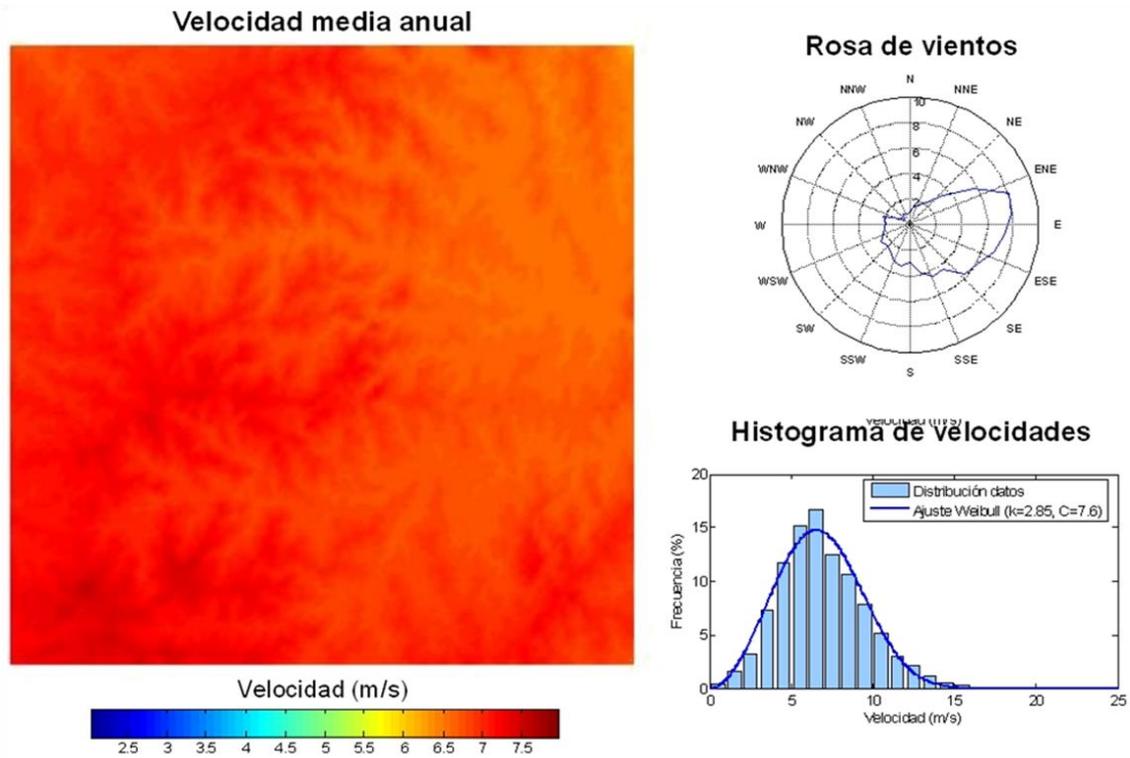
En las figuras anteriores se identifica con un círculo azul la zona donde se ubicará el emprendimiento. Dicha zona se encuentra en la cuadrícula G7.

Figura 2-5: Cuadrícula G7 del Mapa Eólico del Uruguay - altura 90 m

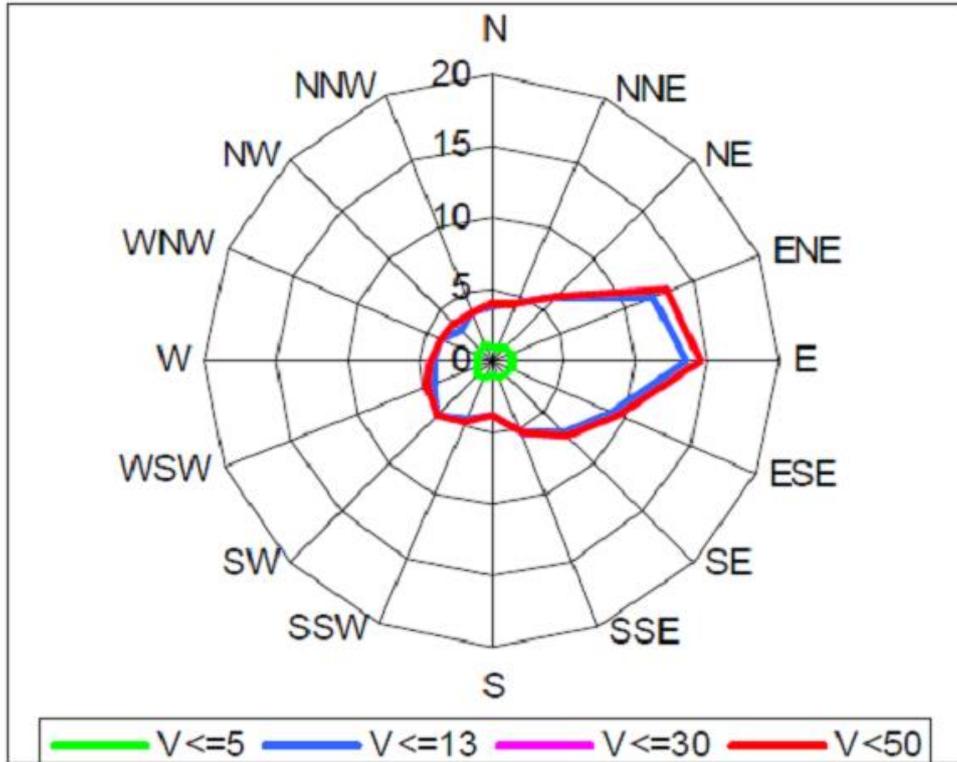
Figura 2-7: Rosa de frecuencias (%) - nivel 76.5 m. 180°. Período 13/05/08 - 30/04/13

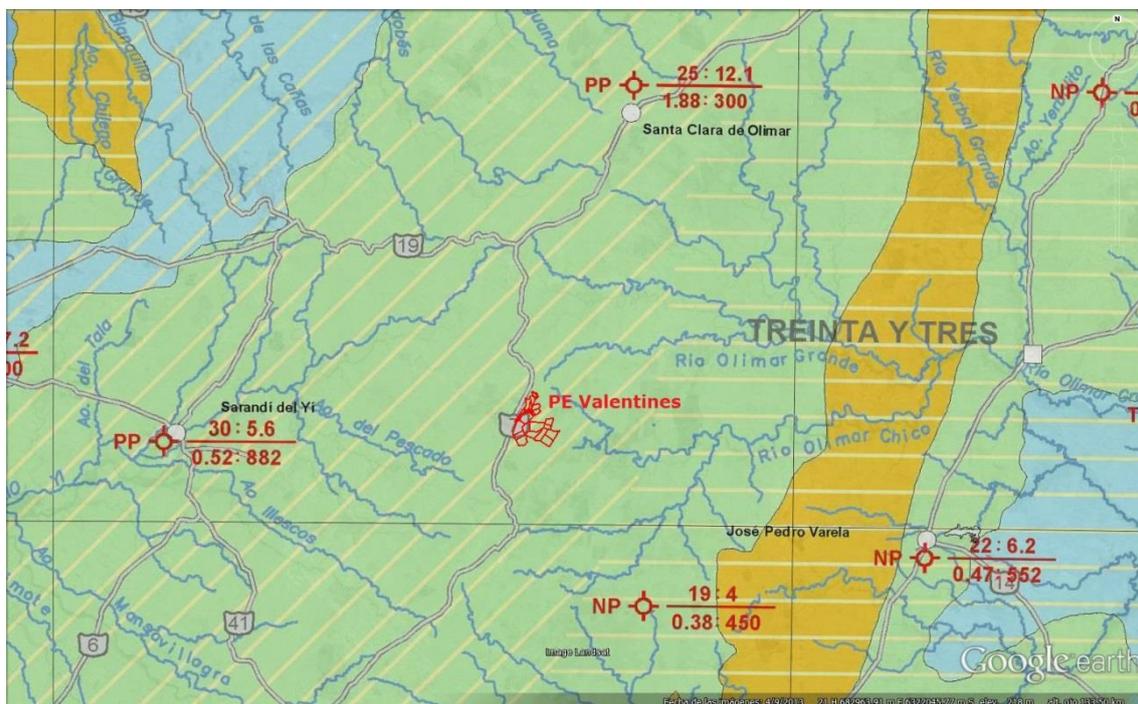
En la Figura 2-11 se presenta un acercamiento a la zona donde se ubica el parque sobre el Mapa Hidrogeológico Escala 1:1.000.000, en donde se aprecia la ubicación de 3 pozos individuales no surgentes.

Figura 2-11: Mapa Hidrogeológico – Pozos cercanos

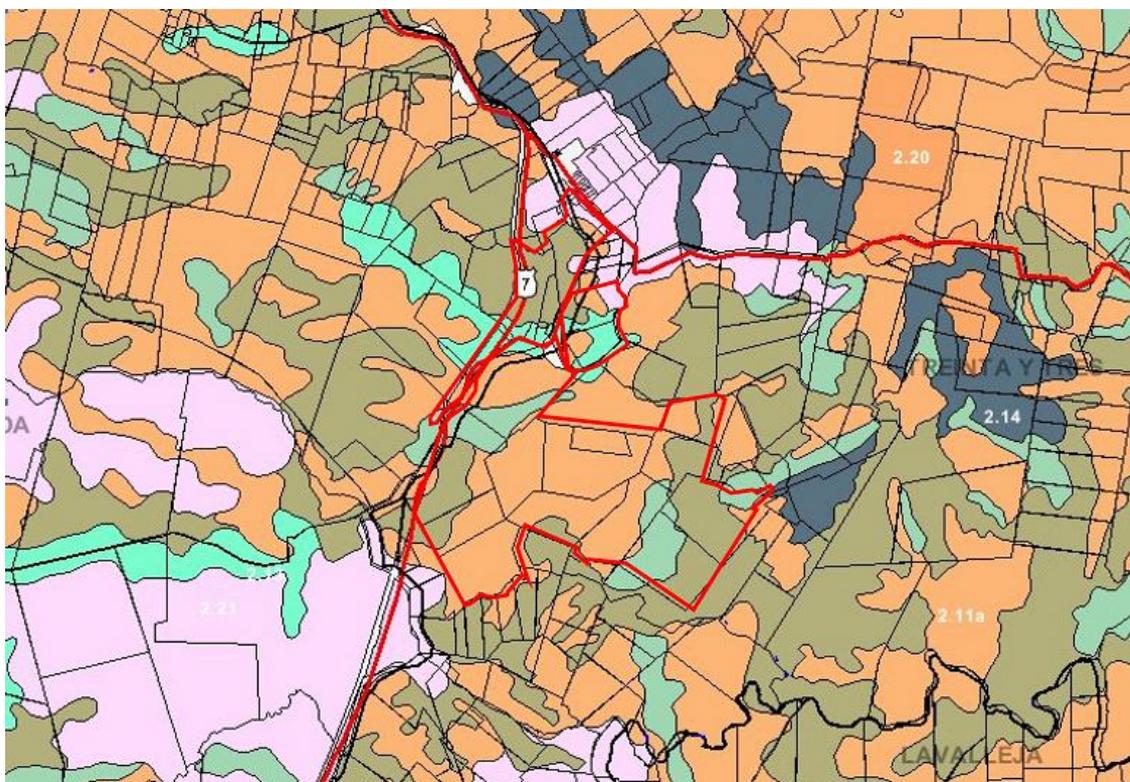
Los suelos afectados por el presente emprendimiento corresponden a los grupos CONEAT 2.11a, 2.11b, 2.12 y 2.13 y 2.21.

Figura 2-13: Mapa de Suelos CONEAT

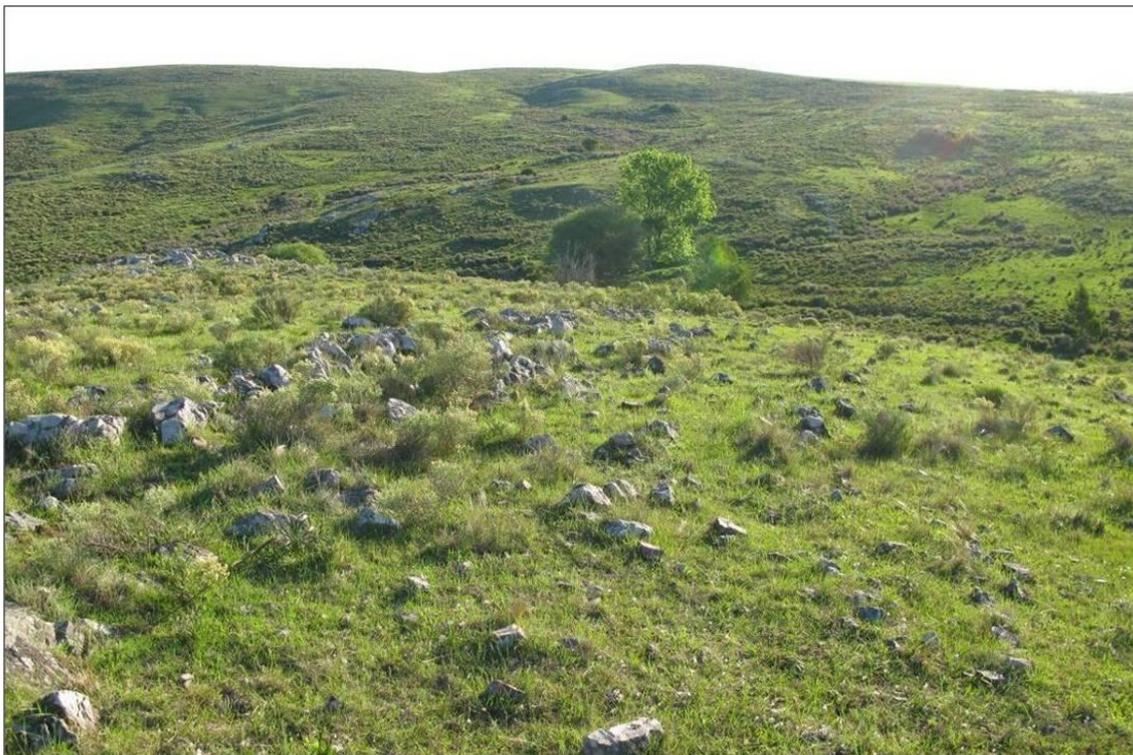
El paisaje del área se caracteriza por una topografía de sierras de relieve fuertemente ondulados, asociadas al Sistema de la Cuchilla Grande. Predominan las sierras rocosas onduladas, de pendientes fuertes y sectores de sierras no rocosas de relieve ondulado y ondulado fuerte, con interfluvios extendidos aplanados o ligeramente convexos, y colinas con interfluvios convexos y pendientes medias (Figura 2-14). En las pendientes de mayor energía del relieve y en los interfluvios que presentan afloramientos rocosos, se desarrollan suelos superficiales con rocosidad. En las pendientes de menor energía del relieve, los suelos presentan rocosidad y pedregosidad.

Figura 2-14: Paisaje del área. Sierras de relieves fuertemente ondulados, con sierras rocosas y sectores de sierras no rocosas con interfluvios extendidos aplanados o ligeramente convexos

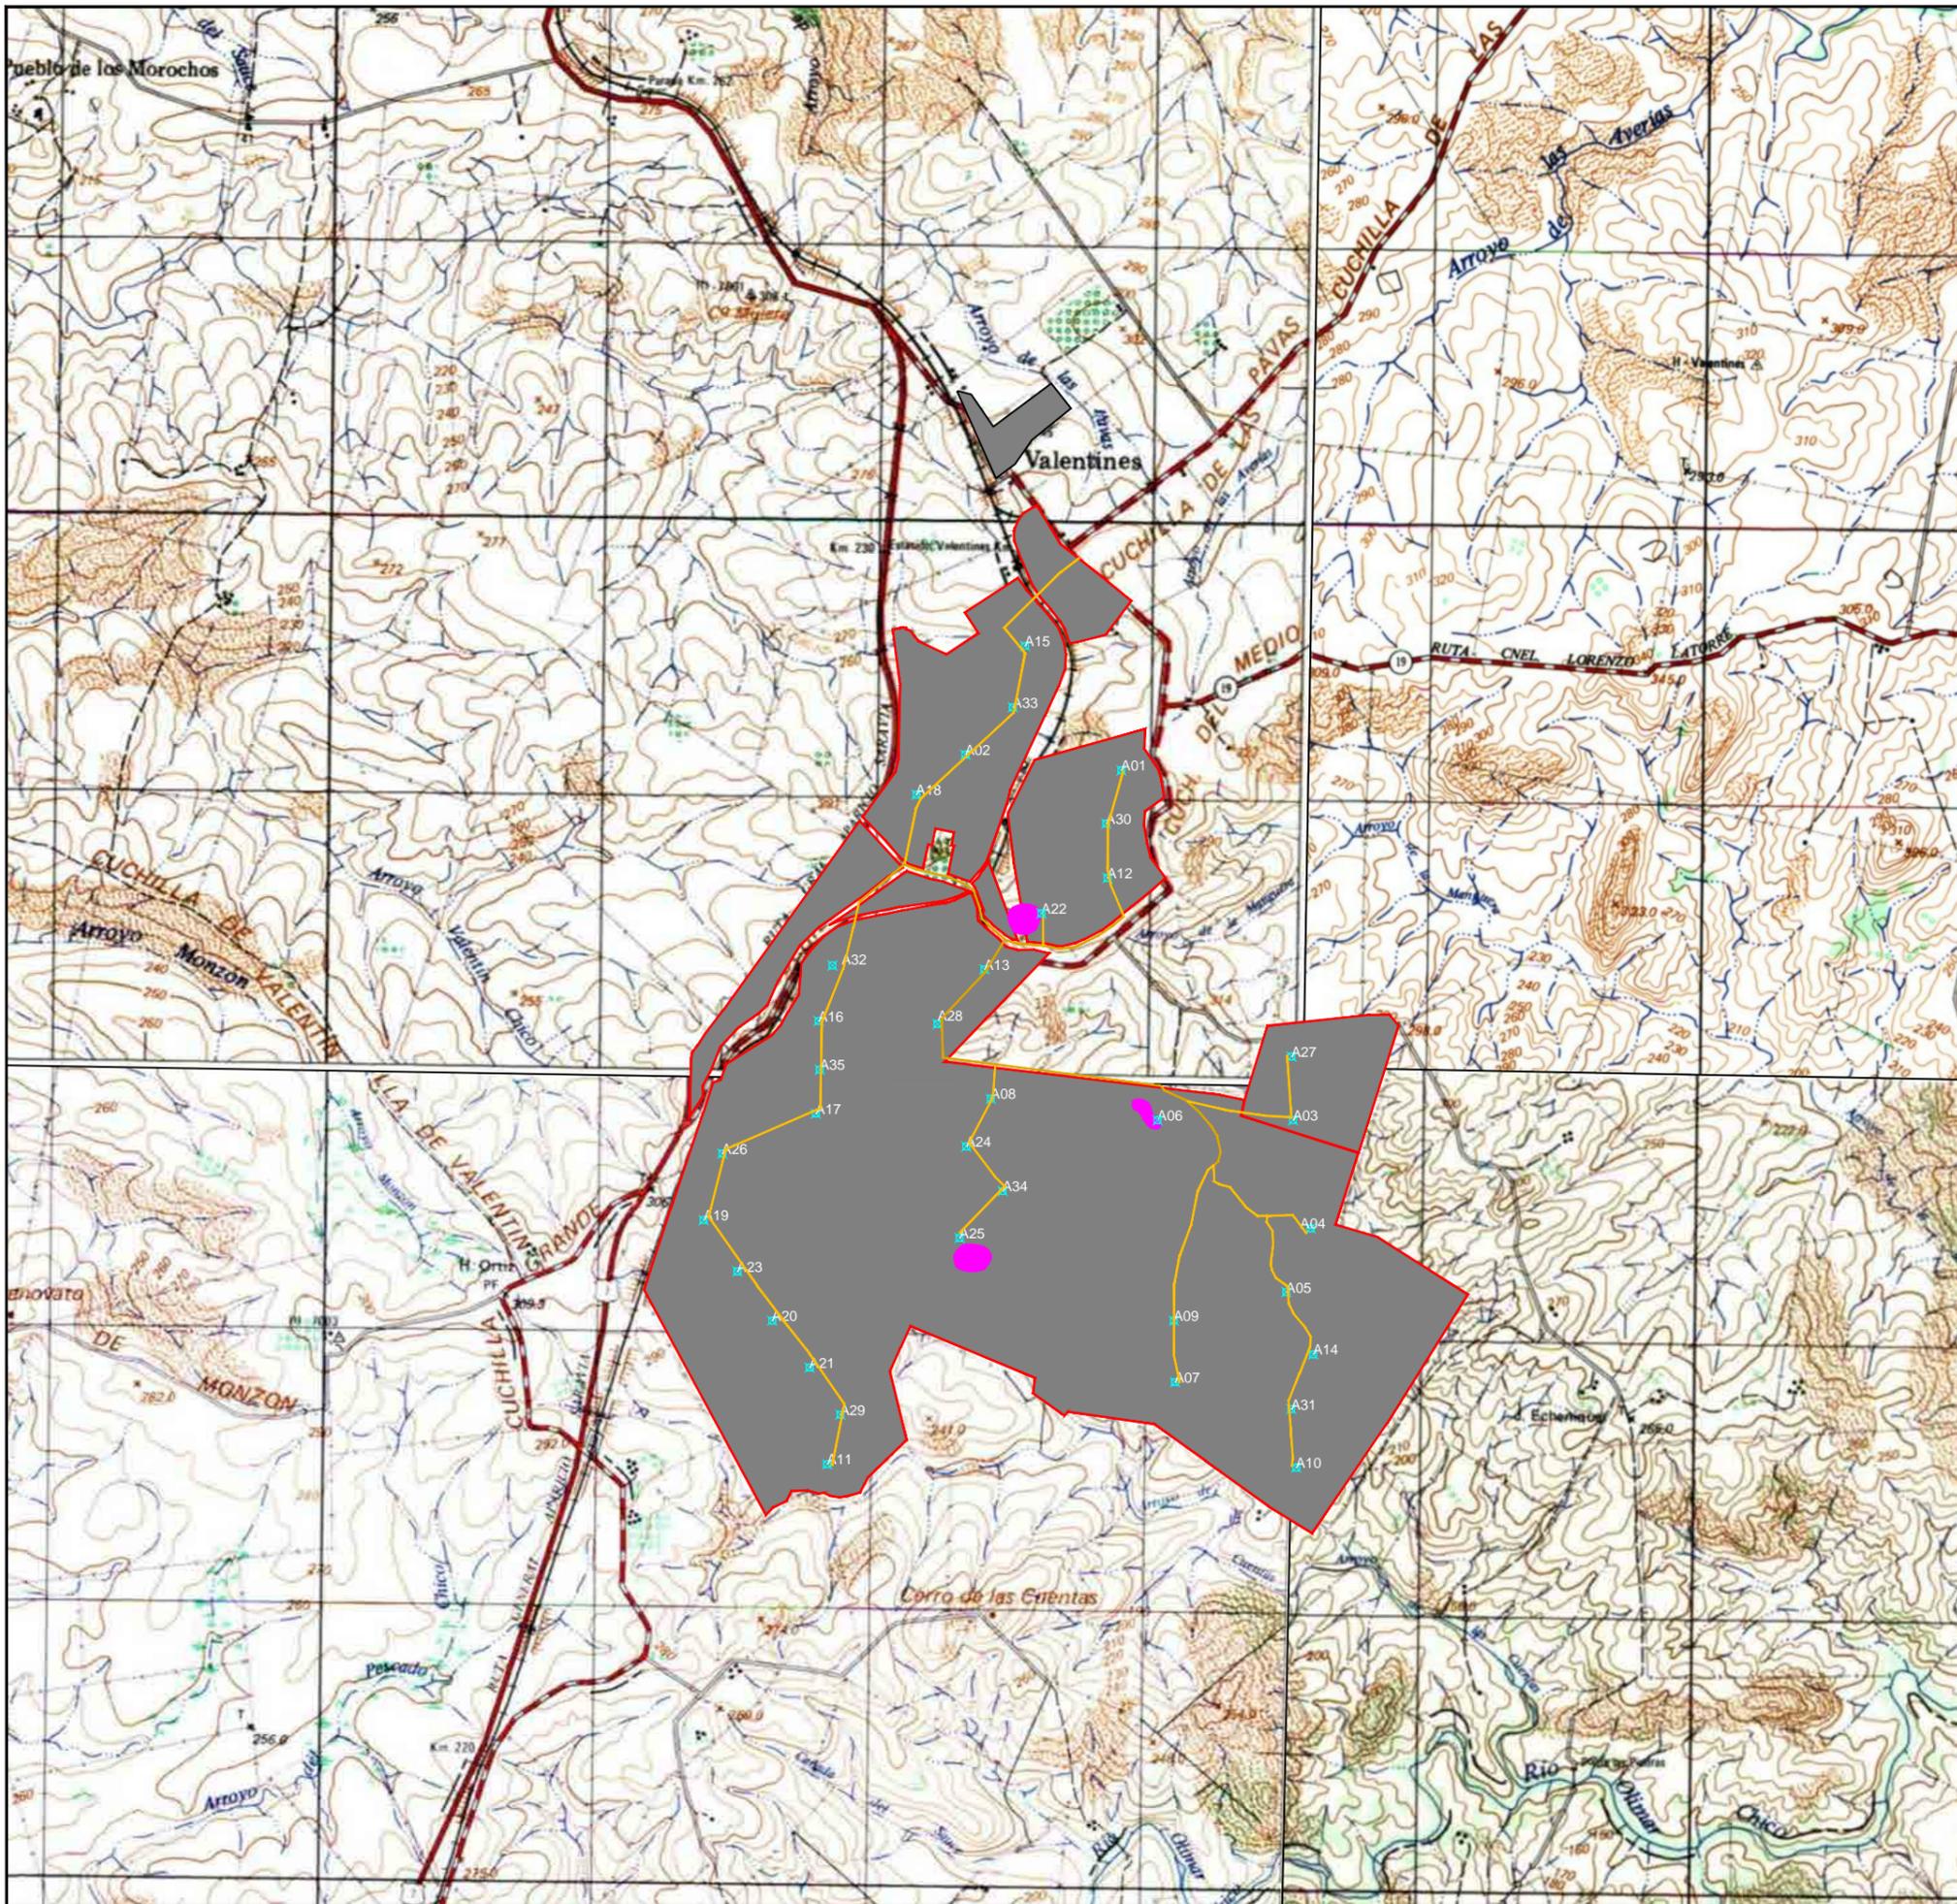
A continuación se presenta pieza gráfica sobre las Cartas 1:50.000 del SGM, en donde se presenta el predio, layout del parque, caminería y exclusiones por estructuras arqueológicas relevadas en los trabajos de campo.

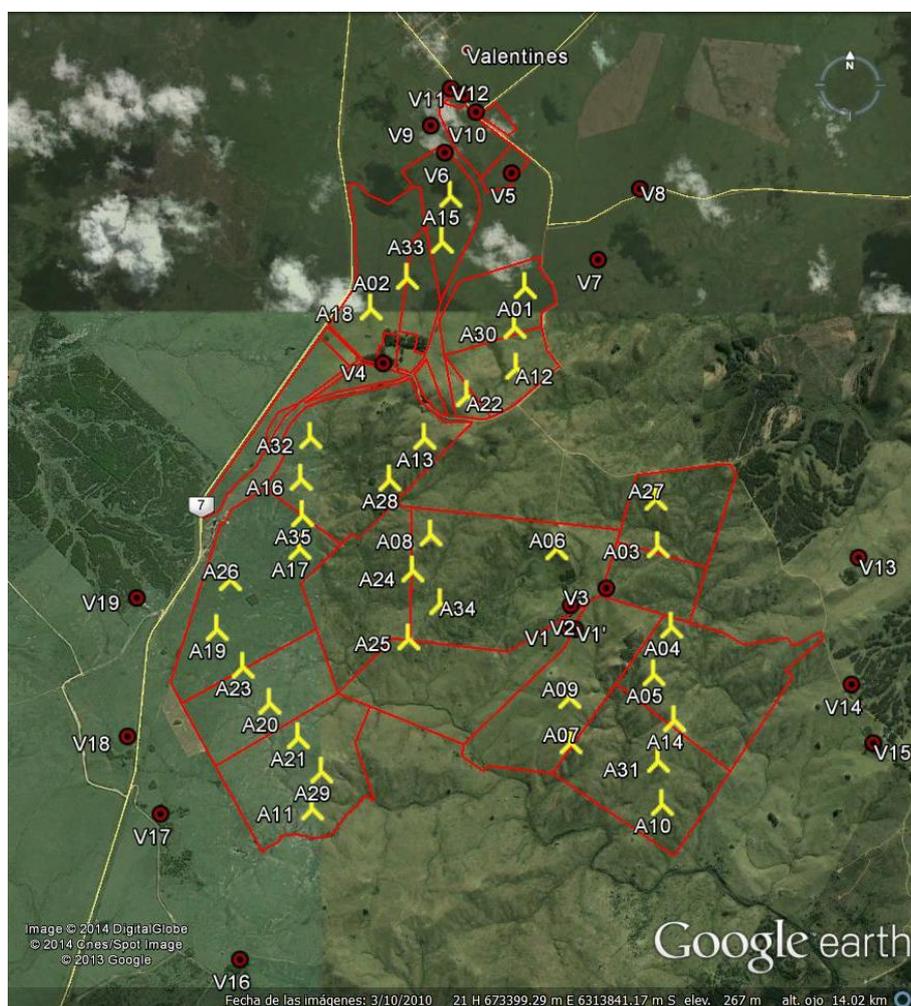
Figura 5-6: Viviendas cercanas (receptores) y layout del parque eólico

La evaluación de este impacto se realiza para las viviendas ubicadas en las cercanías del parque. Para ello se realizó un relevamiento a partir de imagen satelital y luego con las visitas de campo se corroboran que las viviendas antes identificadas se encuentren habitadas. También se relevan aquellas construcciones que por ser recientes no figuren en la imagen satelital utilizada.

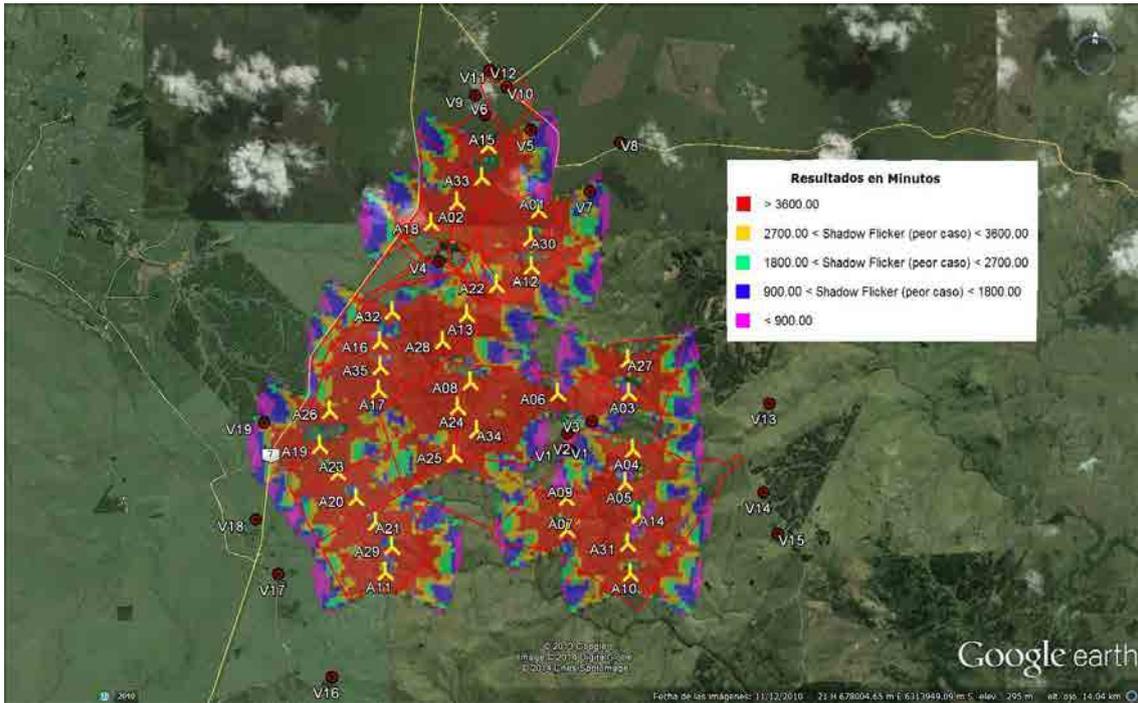
Figura 5-7: Resultado de simulación de las sombras - Peor Caso

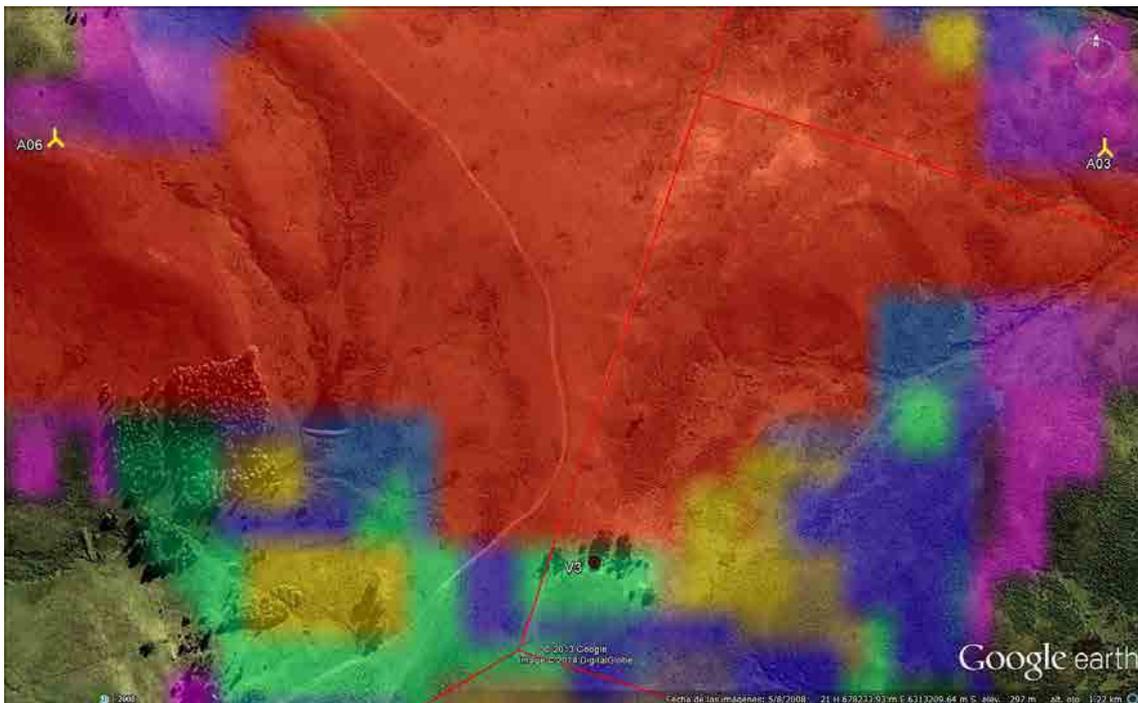
Figura 5-9: Receptor V03 y aerogeneradores que impactan

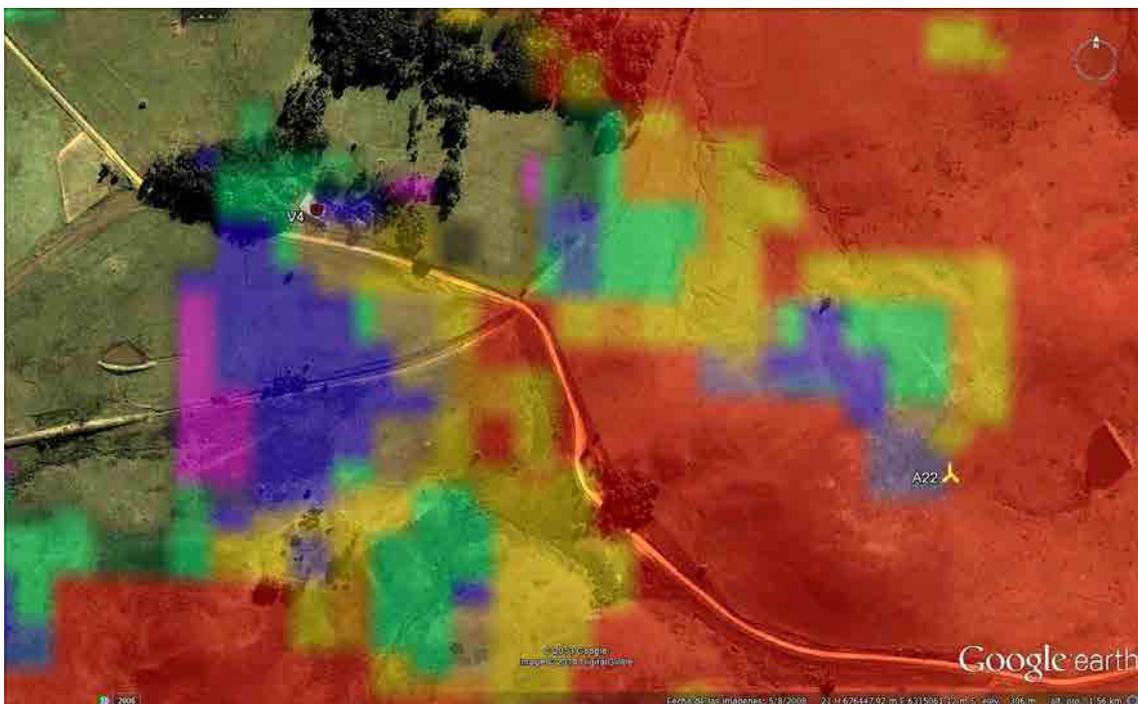
Figura 5-11: Receptor V04 y aerogenerador que impacta

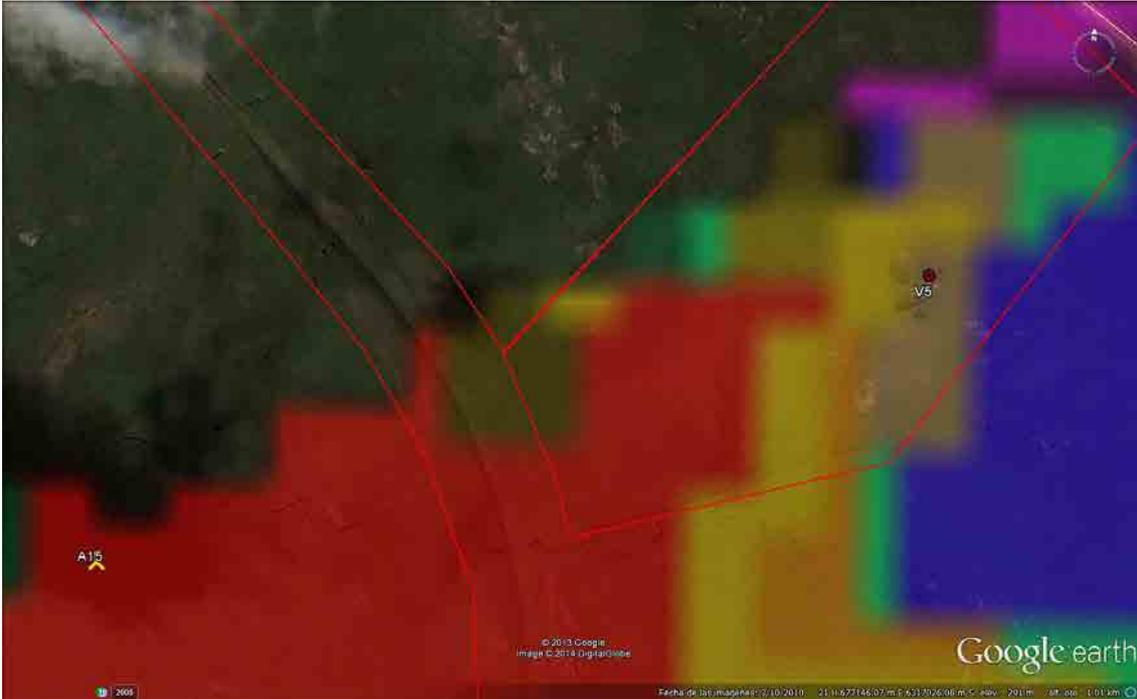
Figura 5-13: Receptor V05 y aerogenerador que impacta

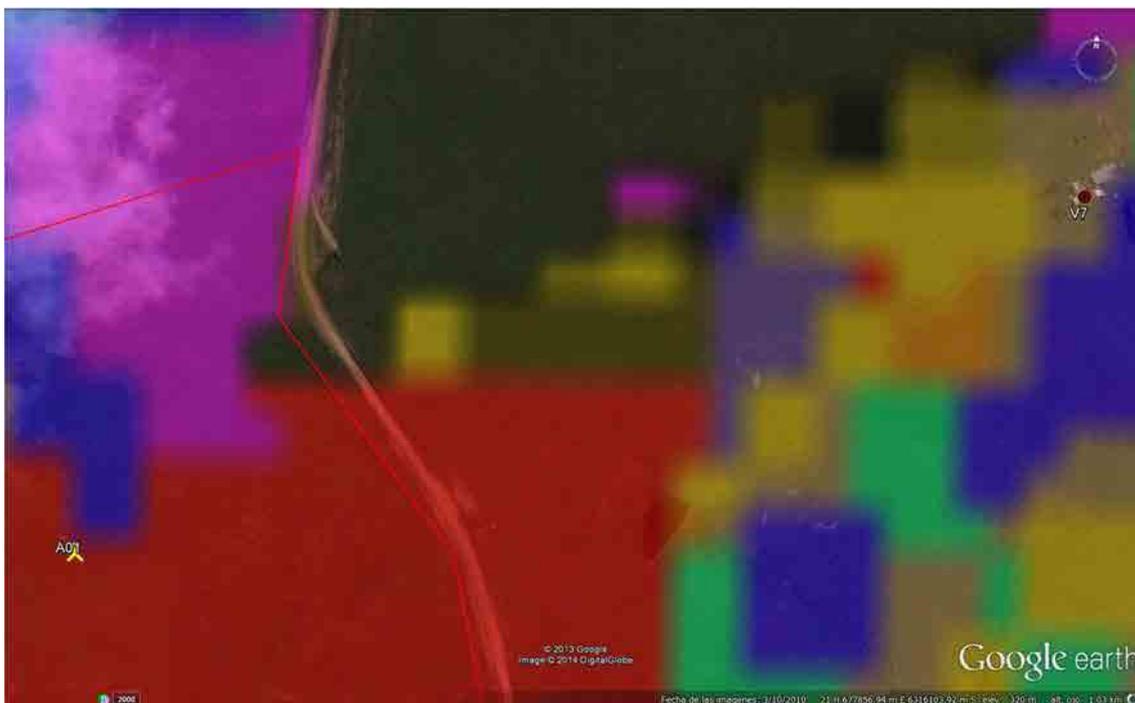
Figura 5-15: Receptor V07 y aerogenerador que impacta

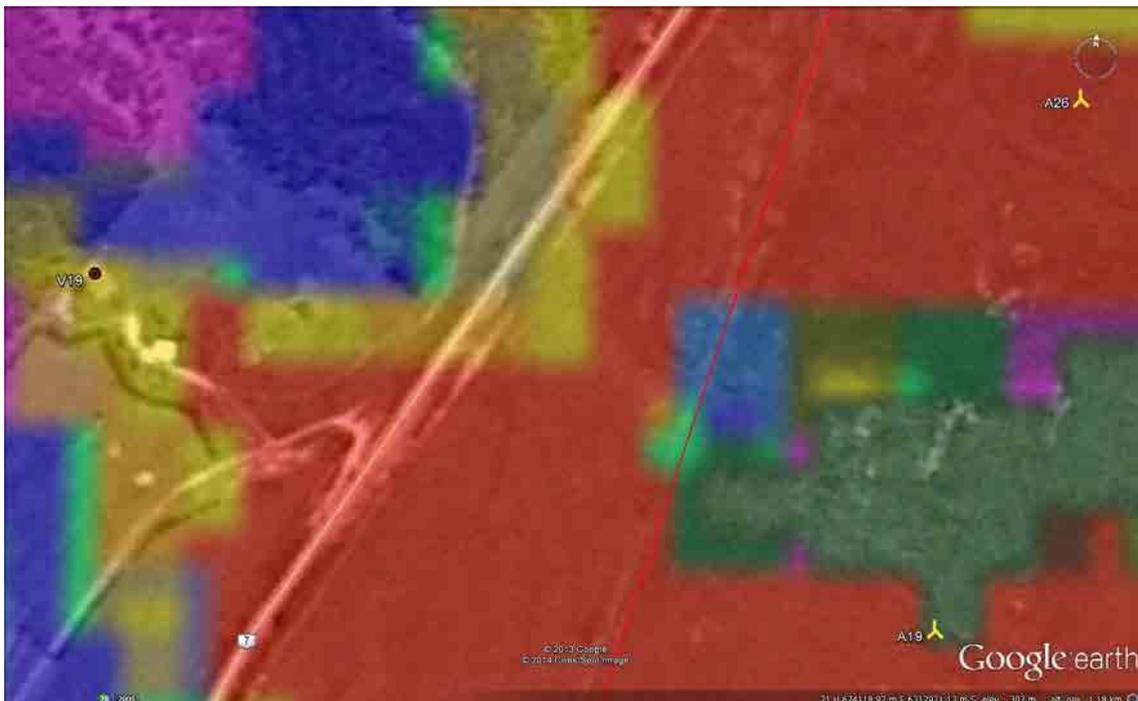
Figura 5-17: Receptor V19 y aerogeneradores que impactan

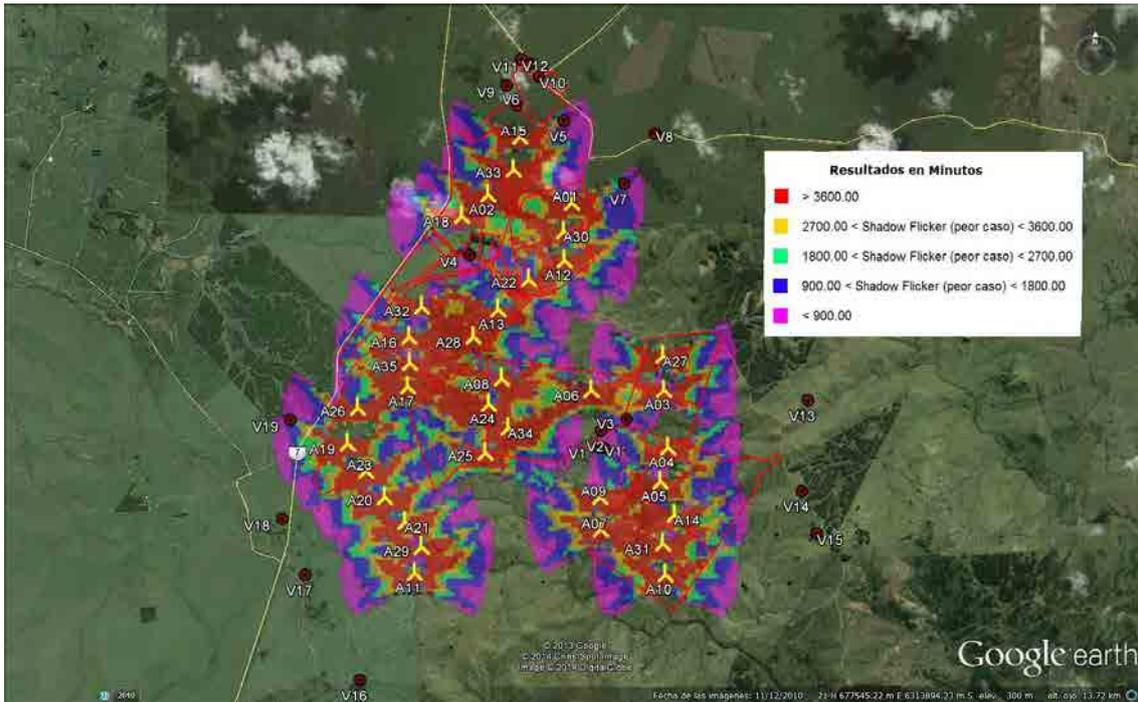
Figura 5-19: Resultado de simulación de las sombras – Caso Real

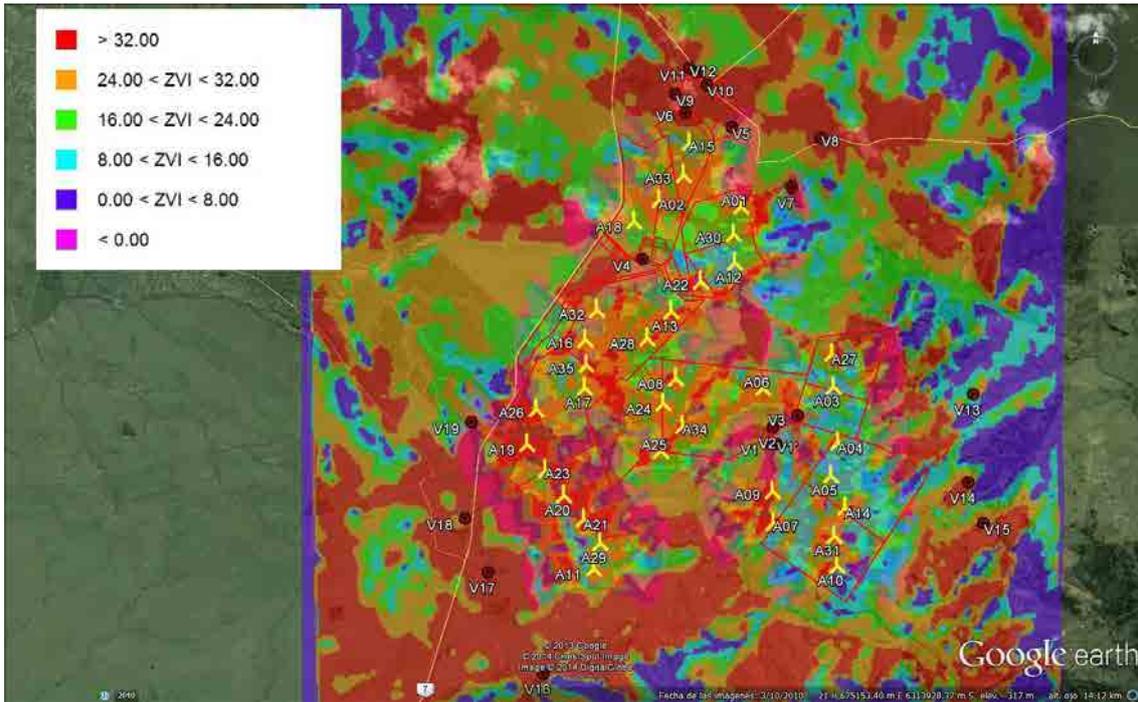
Figura 5-21: ZVI del Parque Eólico

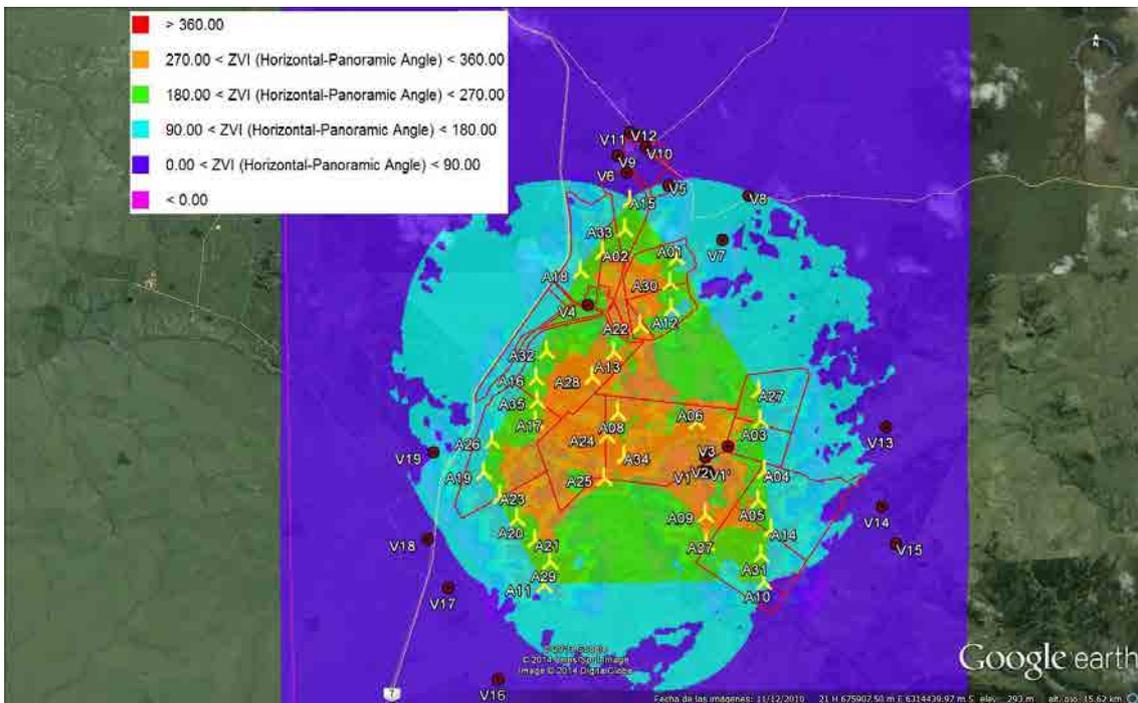
Figura 5-22: ZVI para ángulo panorámico horizontal

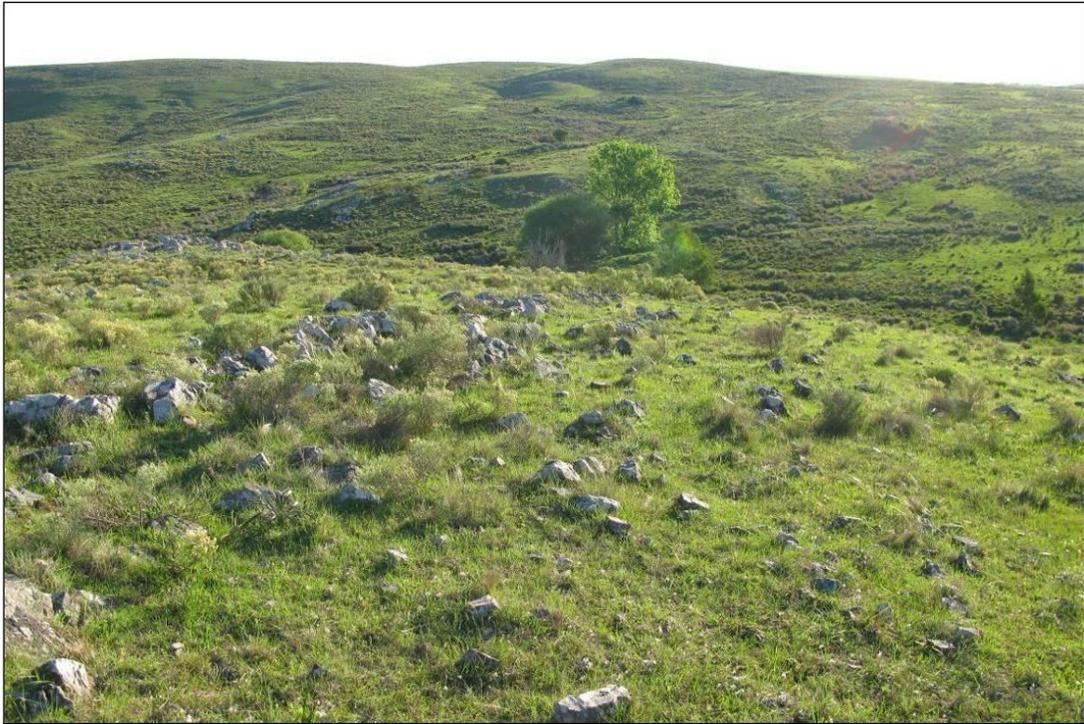
Figura 3. Paisaje del área. Sierras de relieves fuertemente ondulados, con sierras rocosas y sectores de sierras no rocosas con interfluvios extendidos aplanados o ligeramente convexos.

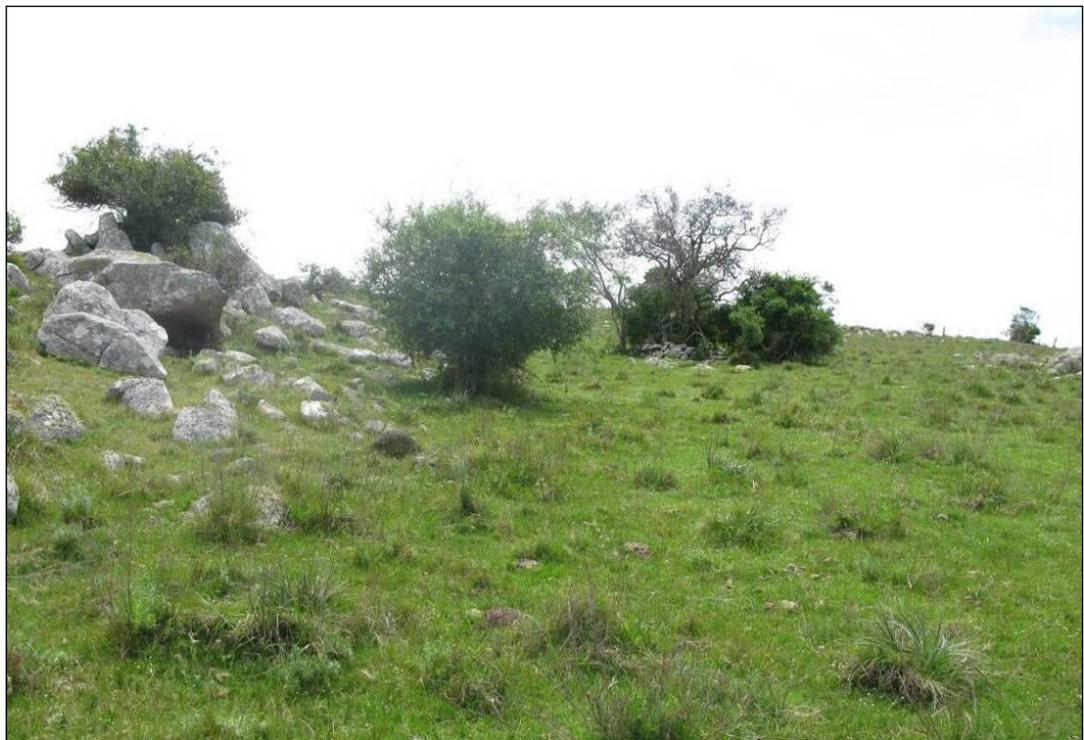
Figura 4. Paisaje con desarrollo de asociaciones arborescentes de pequeños parches de bosque serrano entre los grandes bloques rocosos de granito aflorantes en laderas de los cerros.

bloques rocosos de granito aflorantes (Fig. 4). Los árboles presentan hábito achaparrado y están representadas por especies espinosas o de características xerófitas (espinillo, coronilla, zucará). En los valles angostos, discurren nacientes de arroyos y cañadas bordeadas de escasa vegetación arborescente. Sobre el tapiz de pradera predomina la cardilla o caraguatá, el mío-mío, romerillo, entre otras especies. A nivel general, el tapiz de pradera y su vegetación permite una baja visibilidad arqueológica sobre la superficie del terreno.

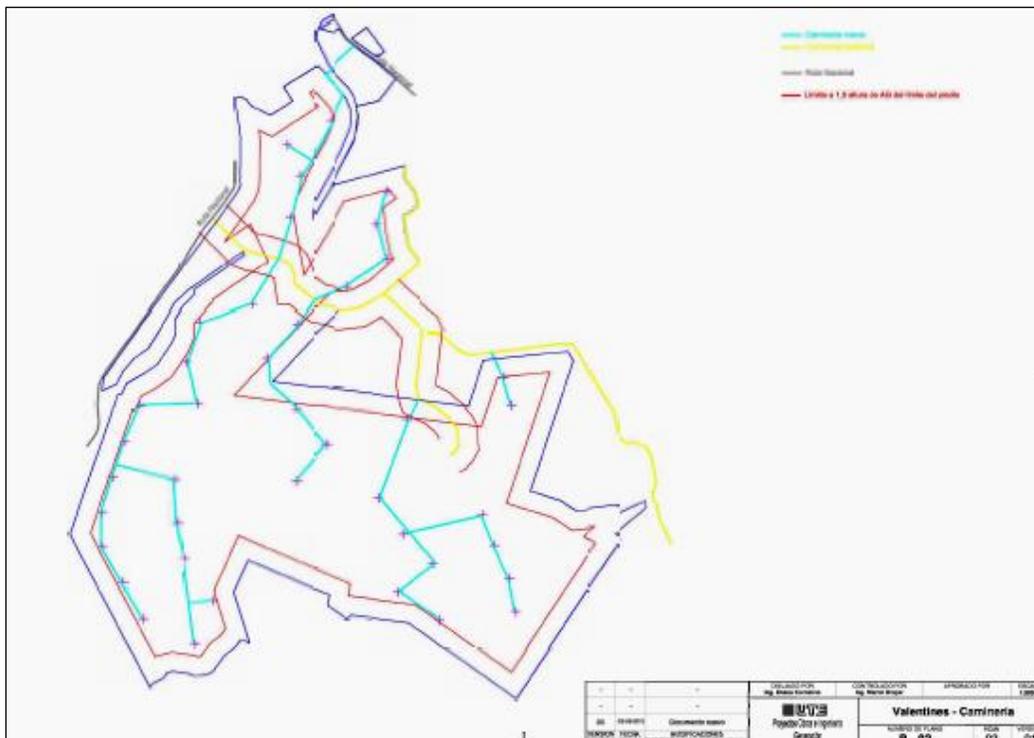
Figura 6. Caminería interna estimada. Se señala en trazo celeste el trazado de la caminería interna a construirse en el parque eólico (Imagen tomada de: Viabilidad Ambiental de Localización Parque Eólico Valentines, 2013. Plano 02. Hoja 02, pág. 42)

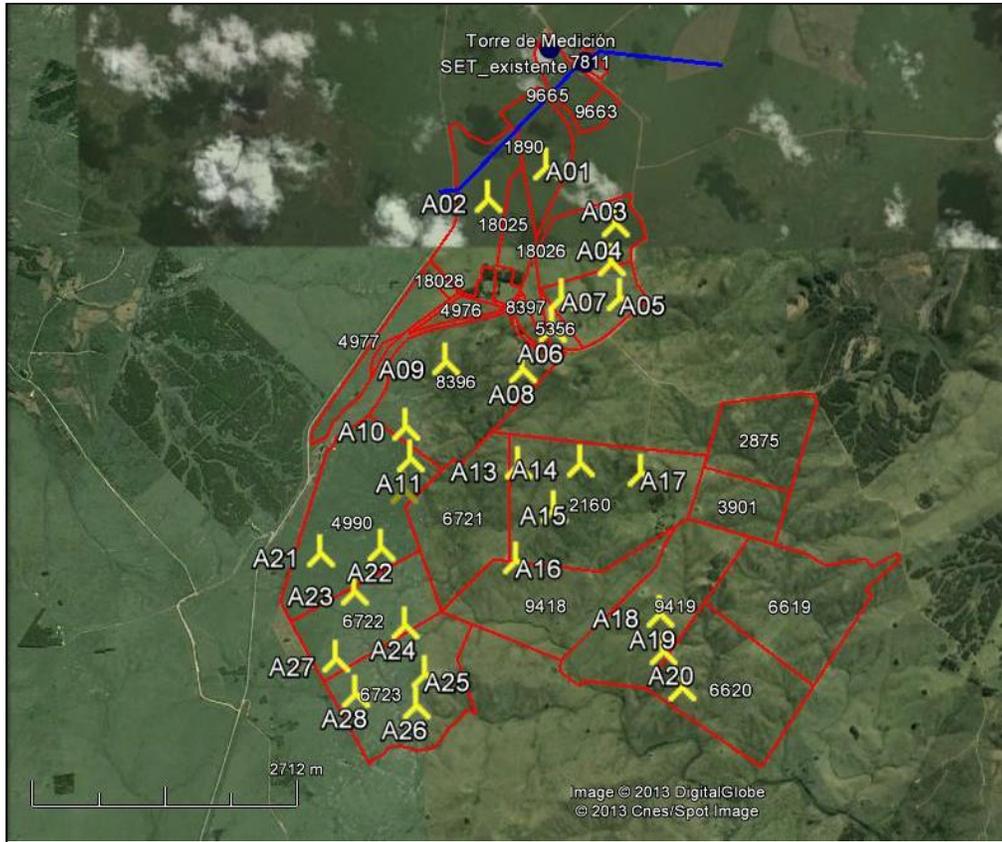
Figura 7. Ubicación preliminar de los 28 aerogeneradores y subestación elevadora del parque sobre padrones del emprendimiento en imagen satelital, 2010 (*Google Earth 2013*).

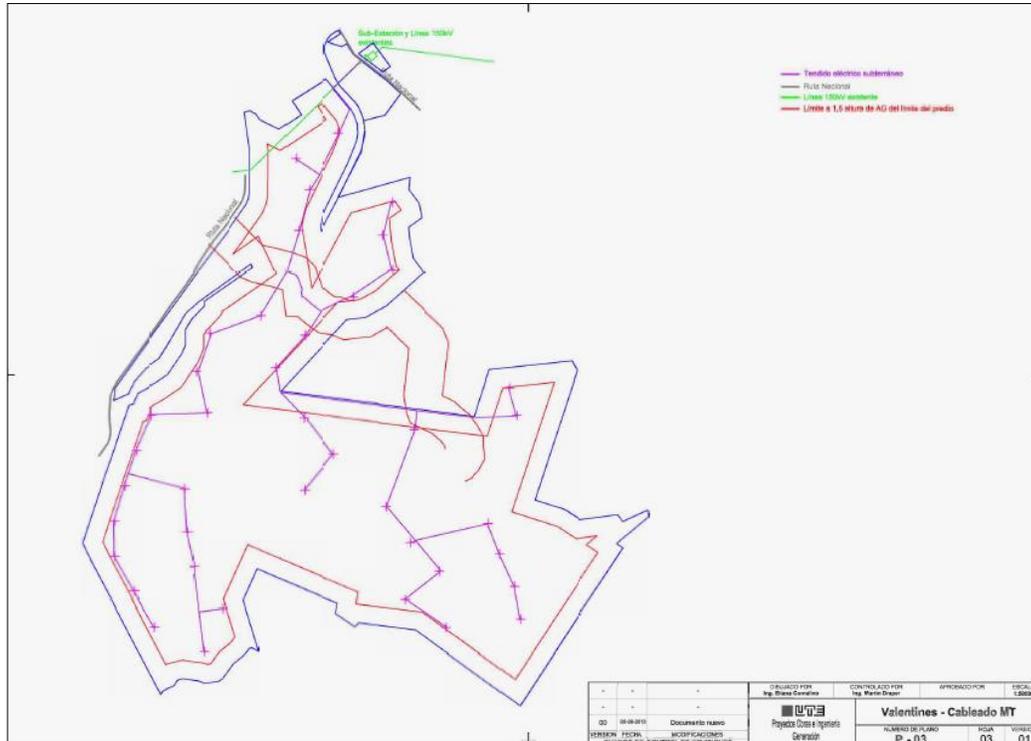
Figura 8. Canalización del tendido eléctrico estimado. Se señala en trazo violeta el zanjeado proyectado para el cableado subterráneo (Imagen tomada de: Viabilidad Ambiental de Localización Parque Eólico Valentines, 2013. Plano 03. Hoja 03, pág. 42)

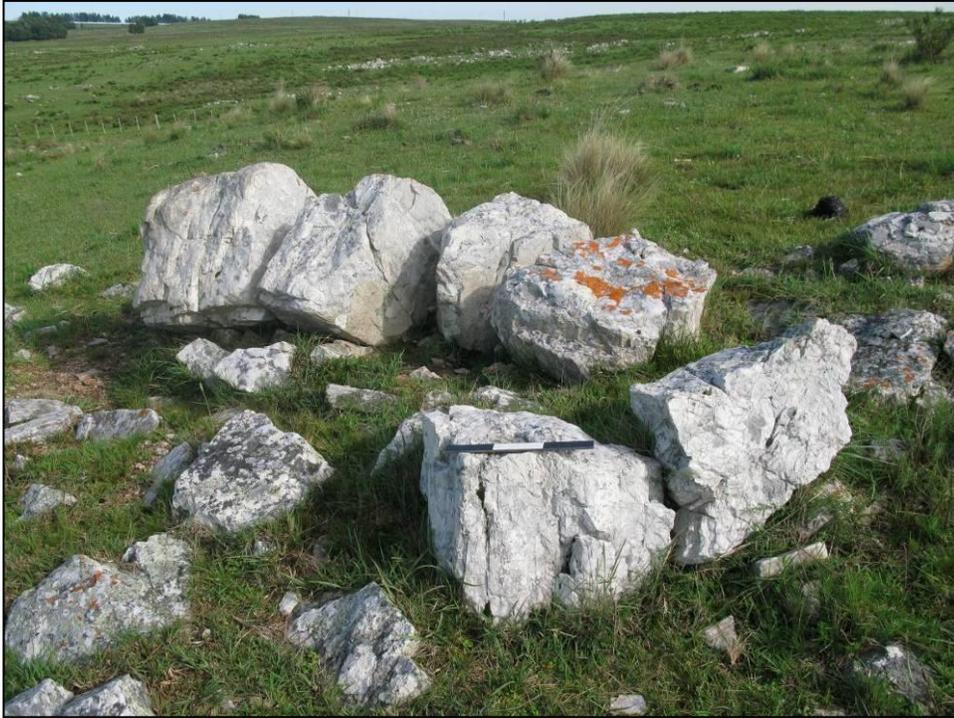
Figura 14. Vista general de filones fracturados de cuarzo (con escaso desplazamiento) entre litologías de gneises graníticas en cimas y laderas de cerros. No se observaron sitios canteras en el área, pero no se descarta la presencia de sitios de extracción invisibilizados por la densa matriz de pradera.

Durante las recorridas de la zona alta fueron observados grandes filones de mineral de cuarzo de metros de ancho entre las litologías de gneisses graníticas (Fig. 14 y 15). En algunos tramos, y a nivel perceptible, se observó pequeños grados de metamorfismos en ellos. Este tipo de rocas de fractura frágil, ligeramente elásticas, han sido recursos minerales ampliamente aprovechados en la tecnología de talla prehistórica. Si bien, fueron registrados e inspeccionados ocularmente varios de éstos puntos, no se observaron sitios canteras en el área. No se descarta la presencia de sitios de extracción hoy invisibilizados por la densa matriz de pradera.

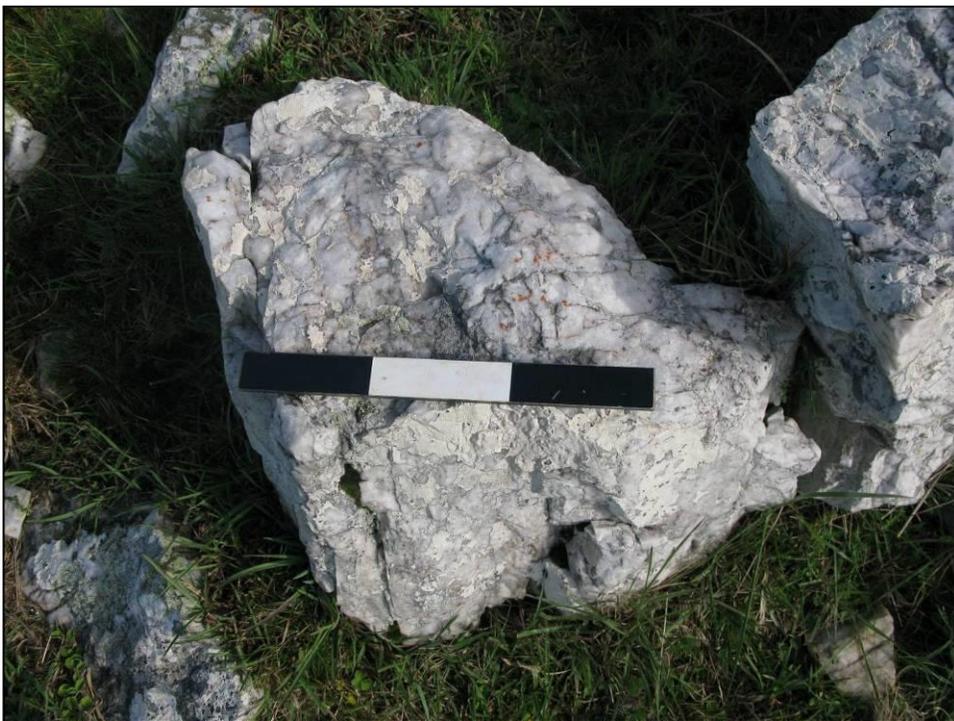
Figura 15. Detalle de nódulo de cuarzo, con posible grado de metamorfismo.
