PARQUE EÓLICO VALENTINES

ESTUDIO DE IMPACTO AMBIENTAL

Informe Final
Febrero 2014

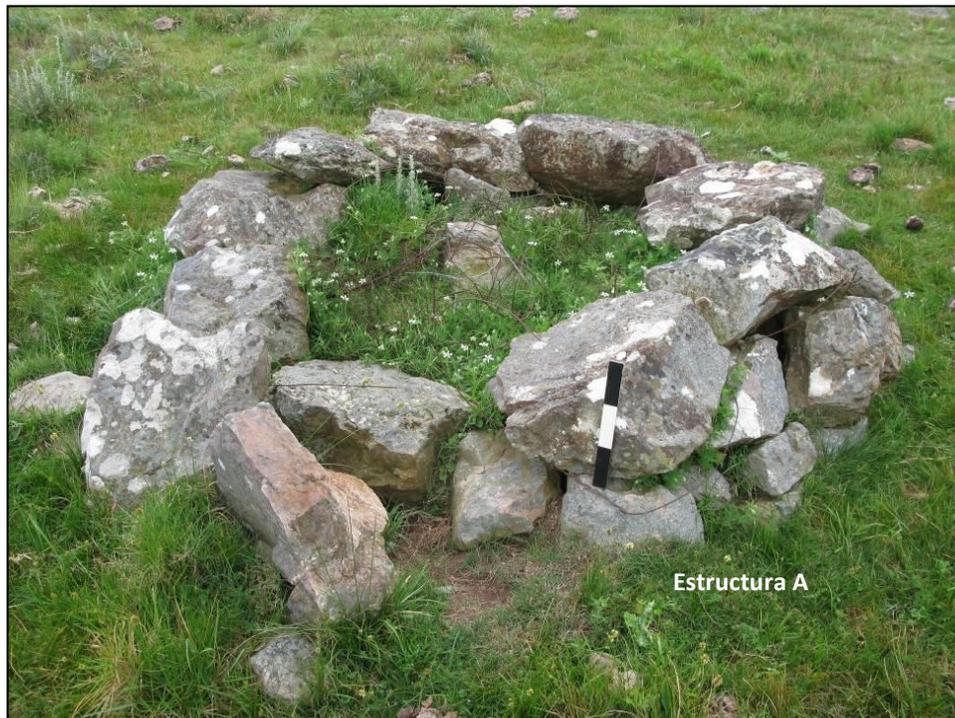
Figura 18. Vista de la estructura A, círculo anular tipo “vichadero. Dimensiones de 2,20m de diámetro y 0.50m de altura, con un diámetro interno de 1,40m.

La “estructura A” (UTM 21H 676.787 E - 6.314.842 S) es la que presenta mayor estado de completitud. Su dimensión es de 2,20m de diámetro y 0.50m de altura y su forma interna es circular anular (Fig. 18), con un diámetro interno de 1,40m. Esta constituida

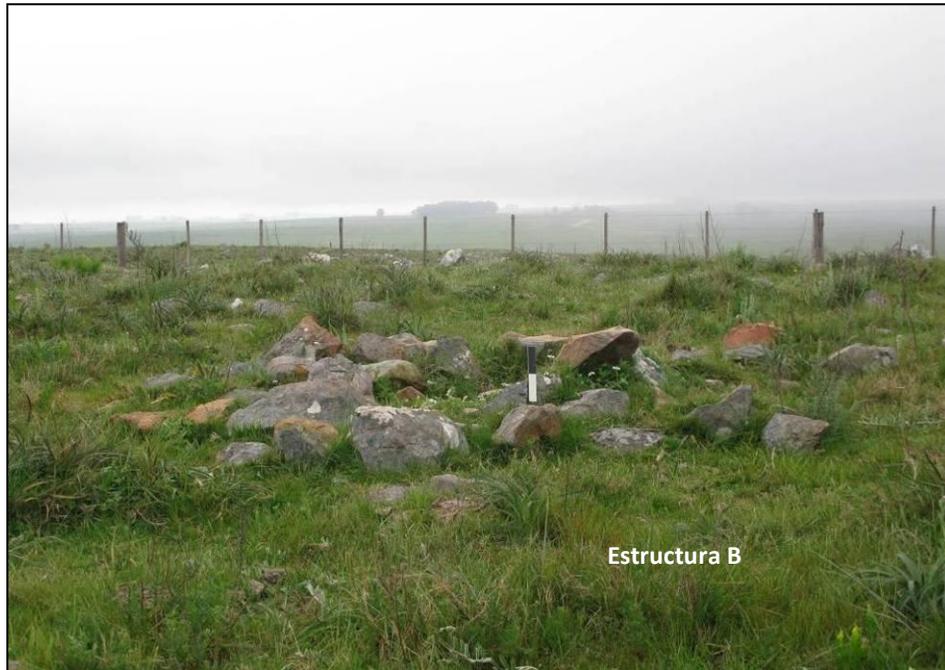
Figura 19. Vista de la estructura B, círculo anular tipo “vichadero”, muy perturbado. Dimensiones 2,00m de diámetro externo y 1,30 en su sector interno.

La “estructura B” (UTM 21H 676.780 E - 6.314.852 S) manifiesta una alteración importante, con desplazamientos de las piedras que la conforman. Posiblemente, su forma y tamaño fuera similar a la estructura anterior. No fue posible medir sus dimensiones en forma precisa debido a su estado. Un estimativo aproximado permite ubicarla entre de 2,00m de diámetro externo y 1,30 en su sector interno (Fig. 19). Los mampuestos que compusieron la estructura son bloques de granito y nódulos cuarcíticos de tamaño algo menor a la “estructura A”, con medias entre 40x20x20cm a 60x25x25cm.

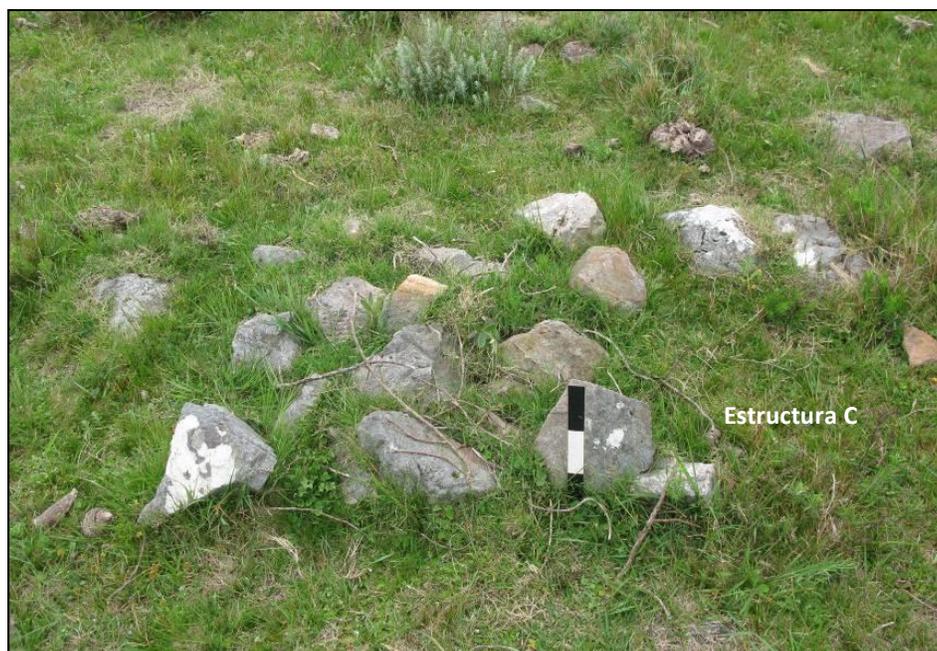
Figura 20. Vista de la estructura C, correspondiente a un agrupamiento de forma sub-cuadrangular de rocas graníticas y cuarcíticas soterradas en el tapiz.

La “estructura C” (UTM 21H 676.774 E – 6.314.834 S) es de difícil diagnóstico sin mediar una intervención arqueológica sobre ella. Corresponde a una agrupamiento de en forma sub-cuadrangular de rocas graníticas y cuarcíticas soterradas en el tapiz (Fig. 20). Se ubica en dirección Sur a la “estructura A”, a una distancia de 11m, con una orientación mayor a 45º en sentido SW. Su dimensión es de 1,20m de diámetro.

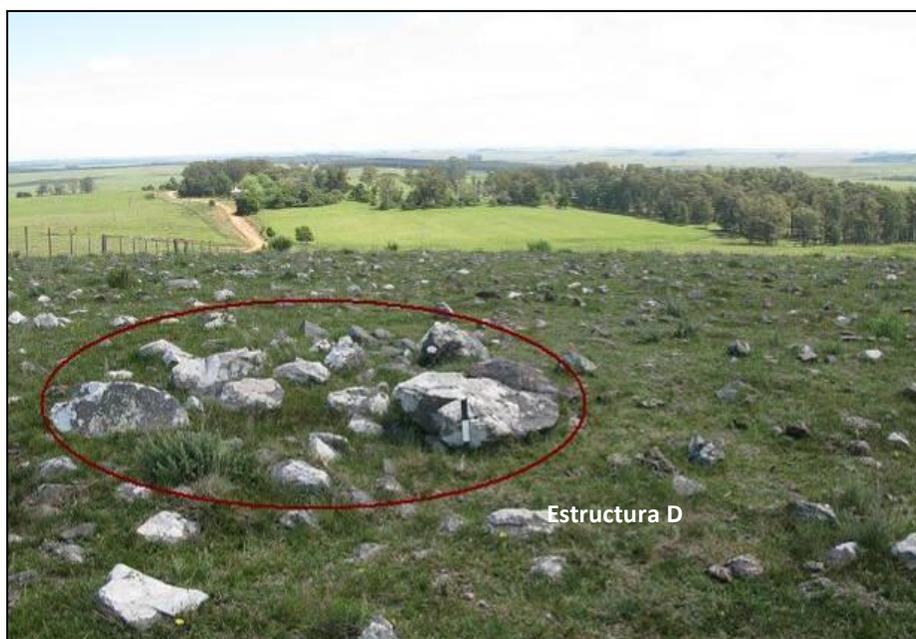
Figura 21. Vista de la estructura D, agrupamiento intencional de grandes bloques de graníticos, de 2,40m de diámetro. Actualmente destruido.

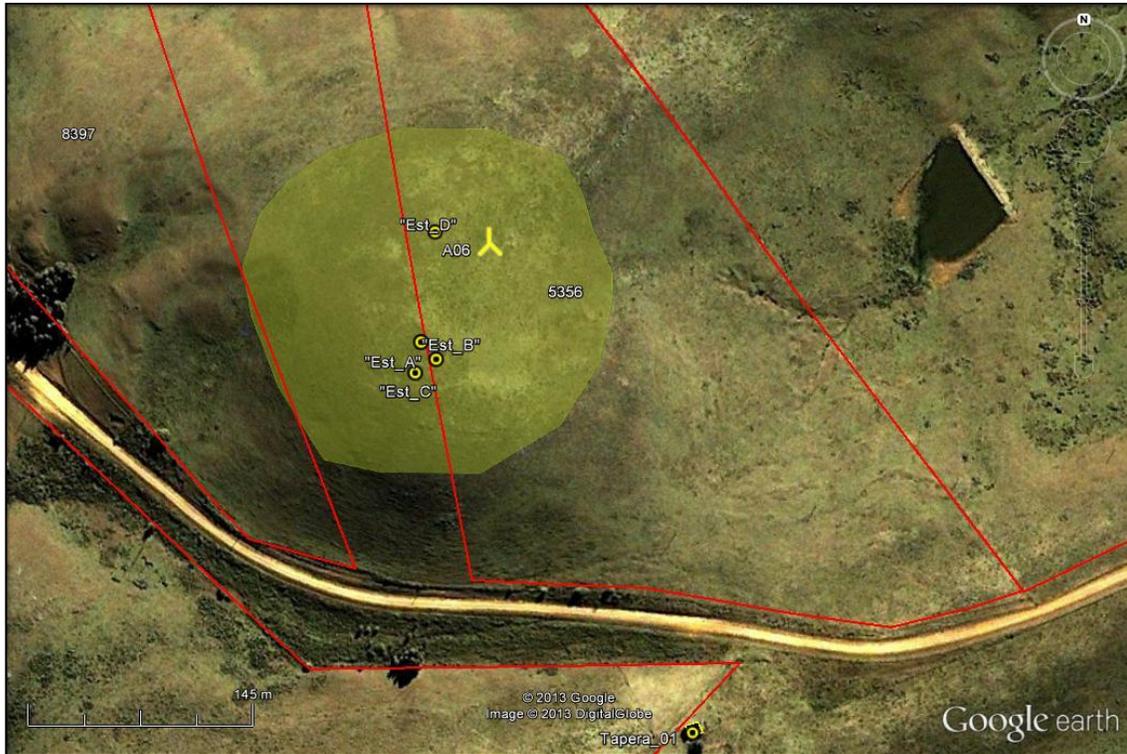
Figura 22. Buffer de amortiguación orientado a la protección de las estructuras de interés arqueológico “A, B, C, y D”, ubicadas en el cerro Valentín. Se recomienda la reubicación del aerogenerador A06. Imagen satelital, 2010 (Google Earth 2013).

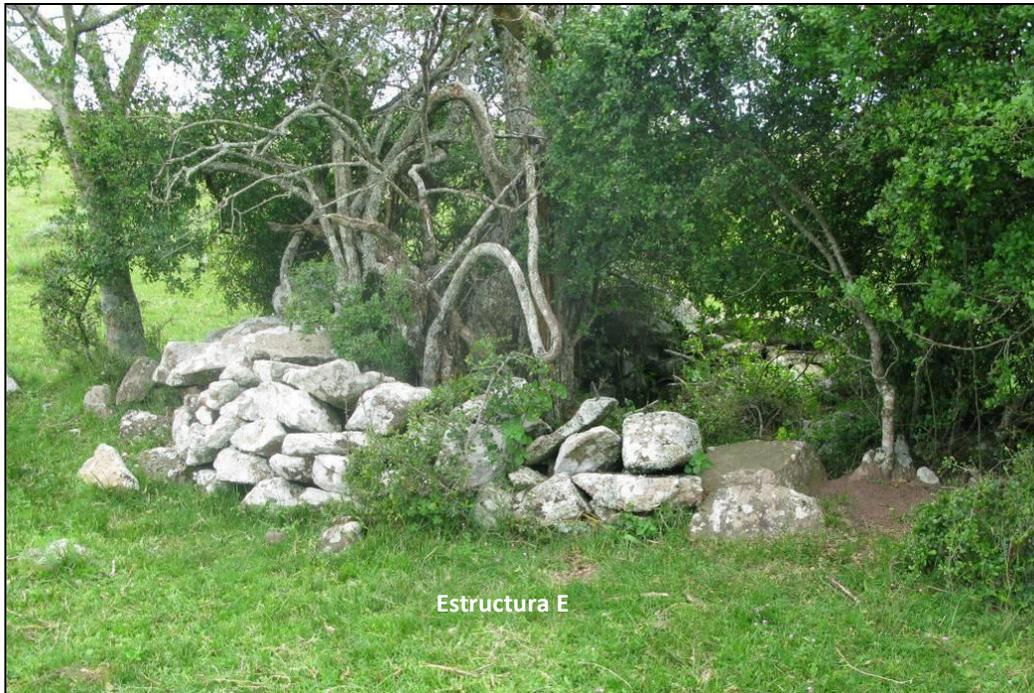
Figura 23. Vista de la estructura E, círculo anular tipo “vichadero”. Dimensiones de 3,80m de diámetro y 0,60m de altura, con un diámetro interno de 2,40m.

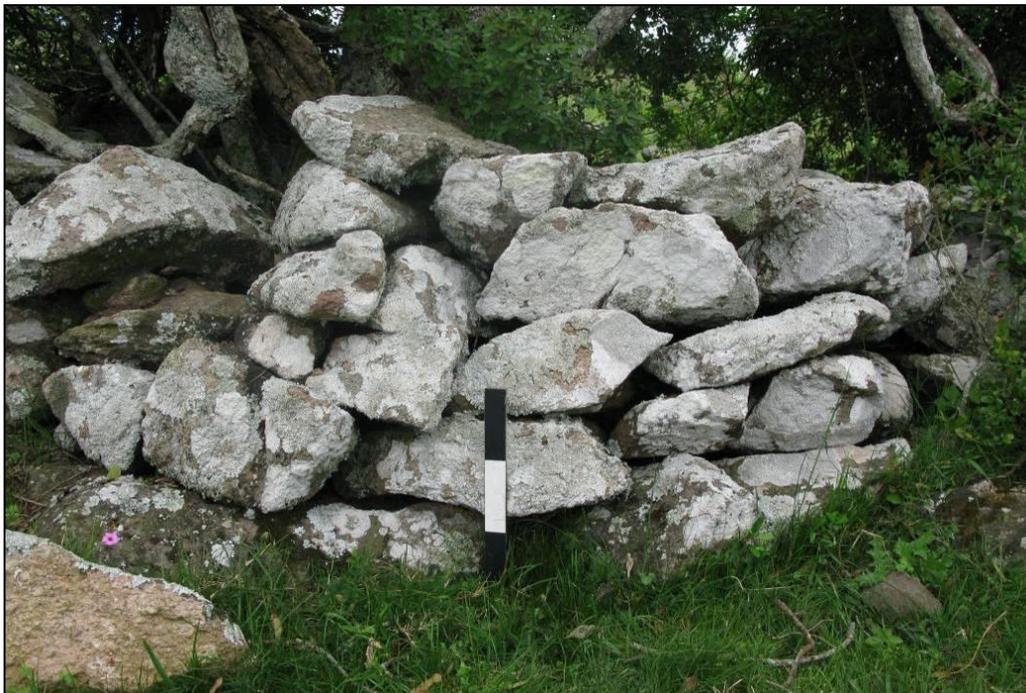
Figura 24. Detalle de la estructura E. Hileras de mampuestos en sector SW de la estructura. Los materiales proceden de fuentes locales, disponibles en forma primaria.

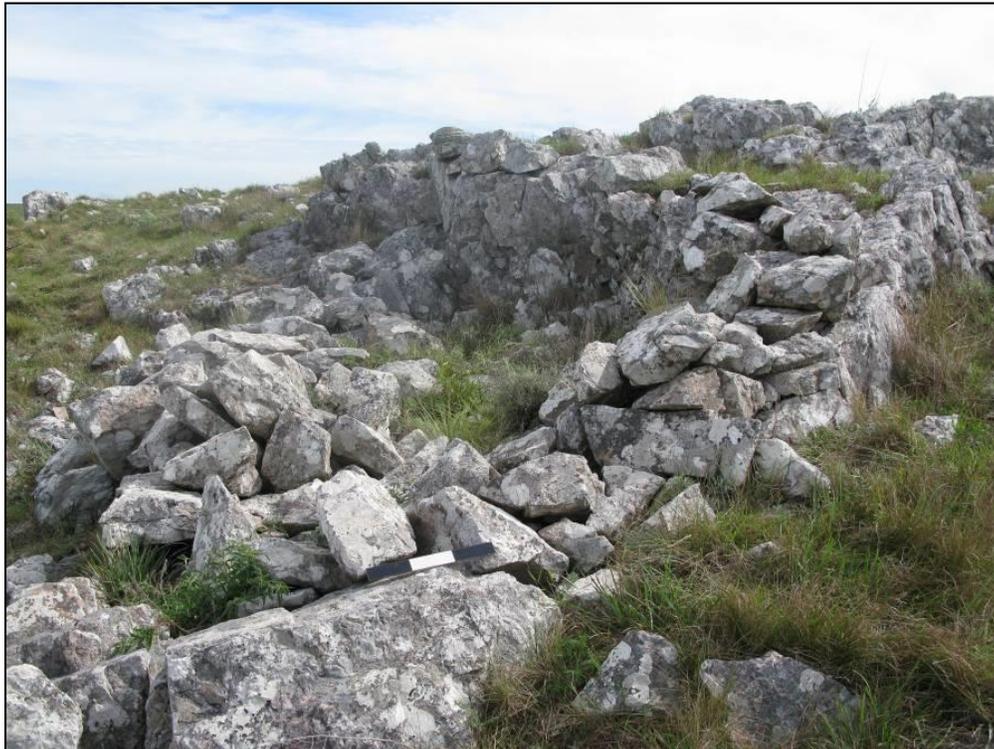
Figura 27. Vista desde el SW de la “estructura F”. Se observan mampuestos de graníticos sobre la línea del afloramiento que discurre por la pendiente y se cierra con acumulación de piedras del lado opuesto hacia la escarpa, aprovechando el respaldo del afloramiento para su cierre.

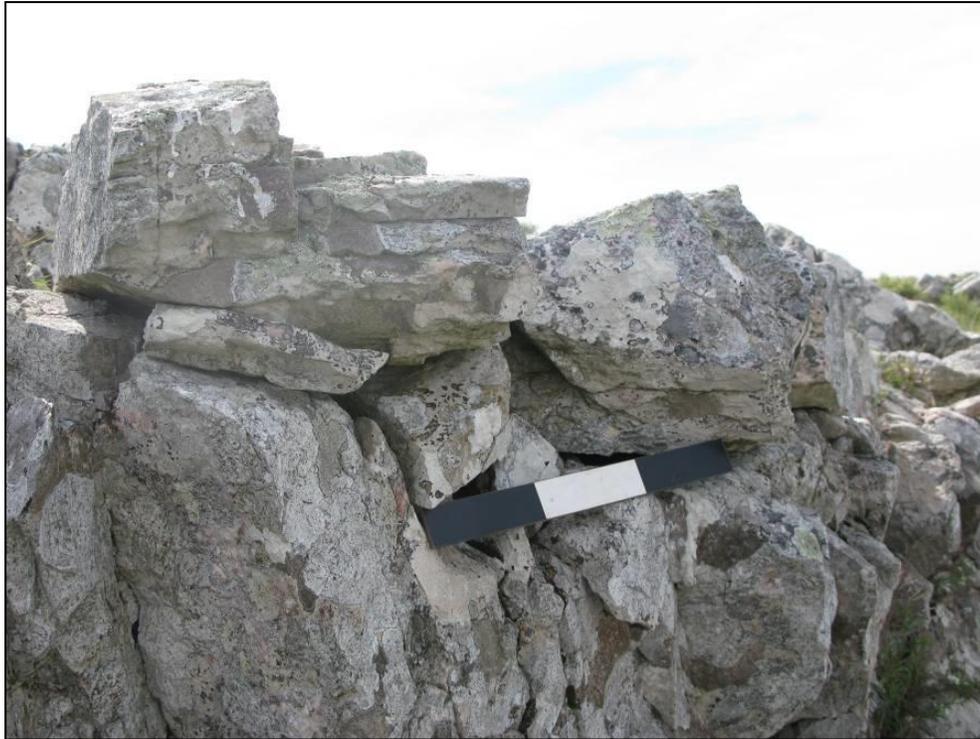
Figura 28. Detalle de mampuestos de bloques graníticos sobre respaldar del afloramiento que permiten aumentar el resguardo al interior de la estructura.

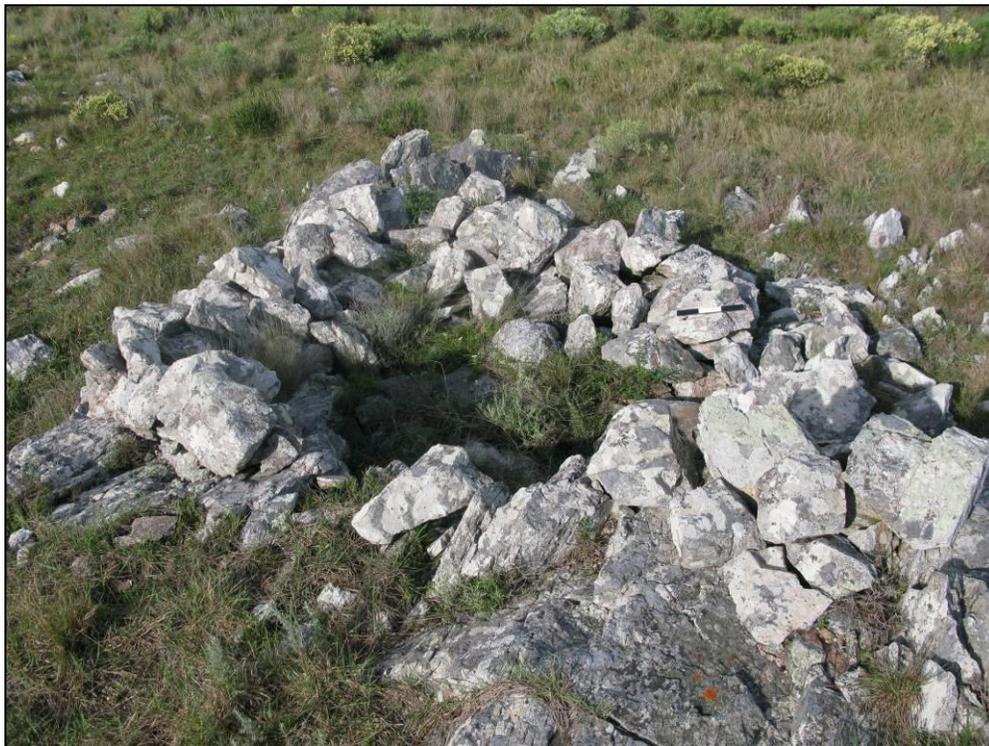
Figura 29. Vista axial de la “estructura F”. Sus dimensiones son de 3,80m de diámetro y 0,60m de altura, con un diámetro interno de 2,40m.

Las acumulaciones de piedras conforman un parapeto en forma semicircular anular de grandes dimensiones. Presenta 3,50m de diámetro externo y de 2,30m en su diámetro interno (Fig. 29). La altura es la dimensión de mayor variabilidad de la estructura por ubicarse sobre una fuerte pendiente. En general, las hiladas de bloques presentan 50 a 70cm de altura. El sector de la escarpa es de un *ca.* 1,20m de alto. El material utilizado para su construcción procede de rocas fracturadas y altamente diaclasadas disponibles en forma inmediata. Los tamaños de los bloques de piedra son variables (50x20cm a 1,00x80 cm.).

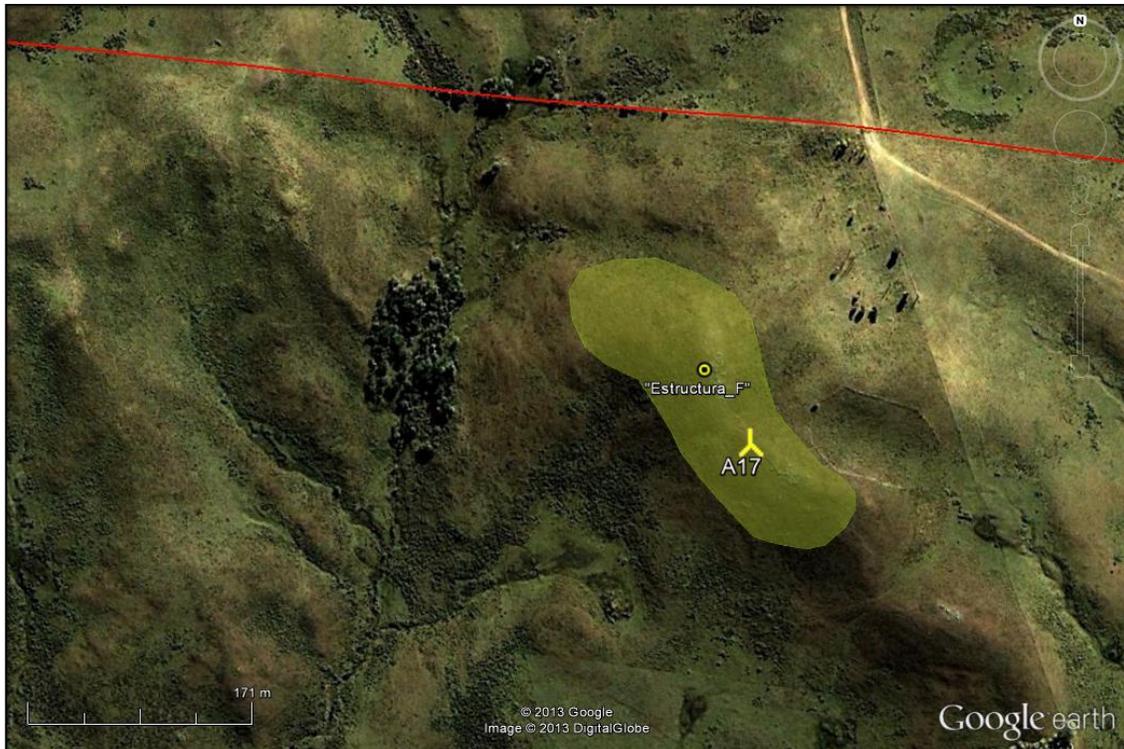
Figura 30. *Buffer* de amortiguación orientado a la protección de la estructura de interés arqueológico “F”, emplazada en la ladera alta de una estribación de la dorsal de la Cuchilla del Medio (329 msnm). Imagen satelital, 2010 (*Google Earth* 2013).

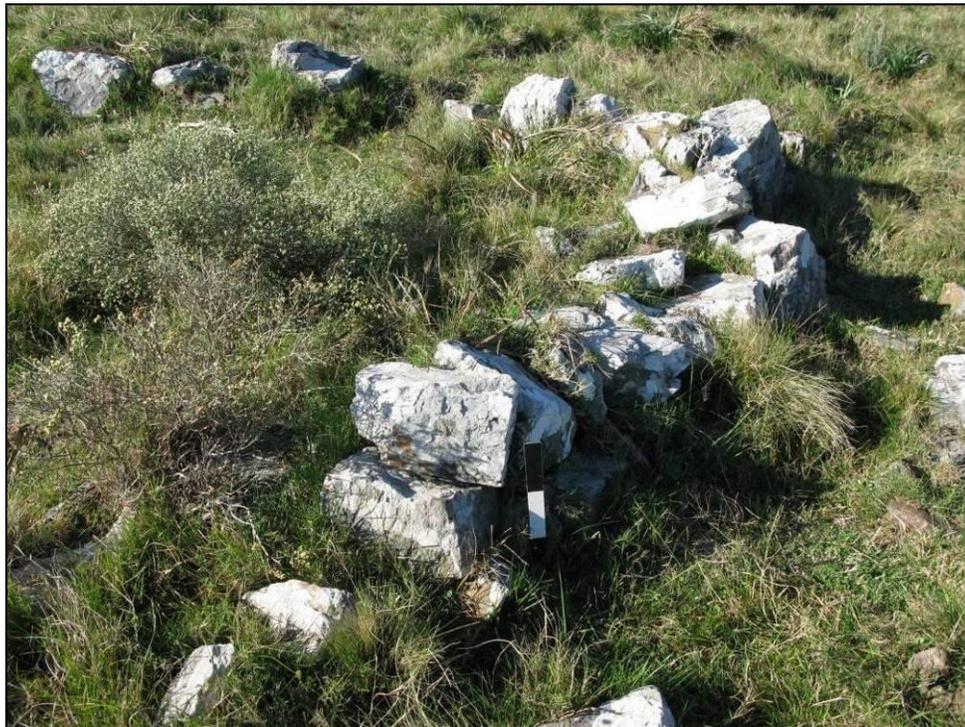
Figura 32. Detalle de cimentación de estructura histórica, sobre la cima de cerro rocoso. Posiblemente, correspondiente a un antiguo puesto de estancia.

En el mismo padrón N° 8.396, fue localizado un conjunto de cimentaciones de piedra, posiblemente correspondiente a un antiguo puesto de estancia (UTM 21H 676.565E – 6.314.430 S). La estructura se ubica sobre la cima de un cerro rocoso de paisaje ondulado fuerte. La forma de la estructura es de tipo cuadrangular observándose en tramos lo que podrían ser cimentaciones de estancias interiores (Fig. 32). Cubre una superficie de *ca.* 54m². Próxima a la estructura, hacia el sector Este se documentó la presencia de acumulaciones de piedras, posiblemente originadas en un desmantelamiento de la estructura (Fig. 33). El origen y funcionalidad de la estructura es de difícil diagnóstico sin mediar una intervención arqueológica. La característica de la estructura parece corresponderse temporalmente con los últimos años del siglo XIX y no más allá de la primera cuarto de siglo XX. No se descarta un origen anterior. La estructura es representativa de los procesos de ocupación del territorio y sus estrategias productivas.

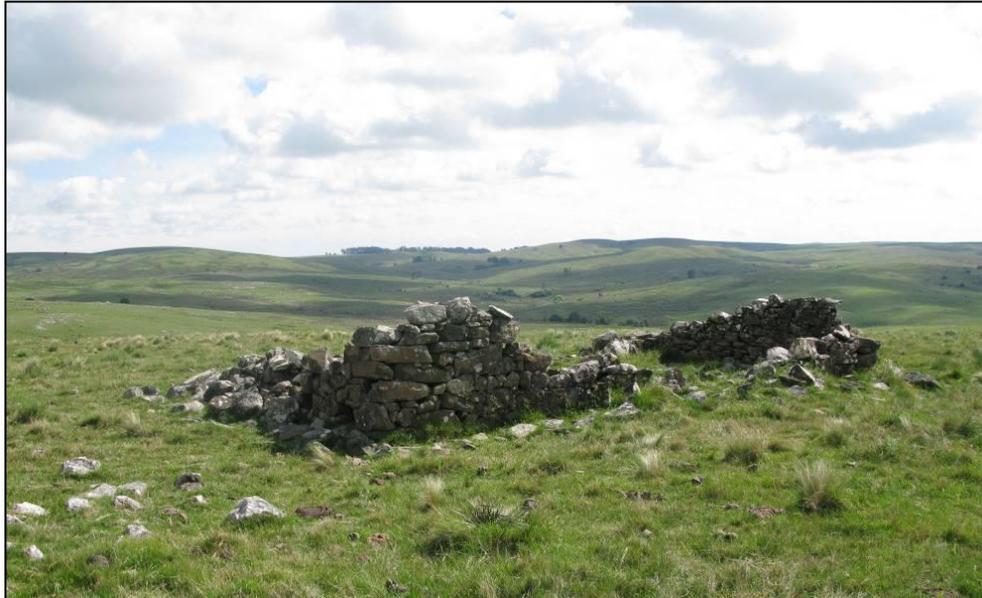
Figura 34. Vista de antigua vivienda rural construida en piedra, en estado de abandono. Se emplaza sobre la cima de un cerro de sierras rocosas con paisaje ondulado fuerte.

En el padrón N° 6.723, de la 6ª Sección judicial del departamento de Treinta y Tres, fue localizada una vivienda rural en estado de abandono (UTM 21H 675.444 E – 6.311.427 S) (Fig. 34). La misma, se ubica sobre la cima de un cerro de sierras rocosas con paisaje ondulado fuerte. Pertenece a una edificación construida en piedra seca que cubre una superficie de ca. 60m². El corte de sección de los muros de la estructura es pared de doble hilera con caja. Fue alzada a partir de cimientos semienterrados sobre el que se levantan dos paredes paralelas de mampuestos autoportantes con un espacio interno –o caja- que se rellena con piedras de menor tamaño (Fig. 35). La mayor anchura en las paredes de la base permite consolidar la estabilidad y cohesión del muro. En la base se concentran los mampuestos de mayor tamaño, que se reducen levemente en volumen a medida que se desarrolla la alzada de la pared. Las irregularidades en las superficies de los cuerpos de los mampuestos se solucionan intercalando piezas niveladoras. Los materiales usados en la construcción proceden de fuentes locales, disponibles en forma primaria. Los afloramientos presentan alta fracturación y diaclasado, lo que facilita la extracción en bloques paralelepípedos fácilmente utilizables para la construcción de las paredes del muro.

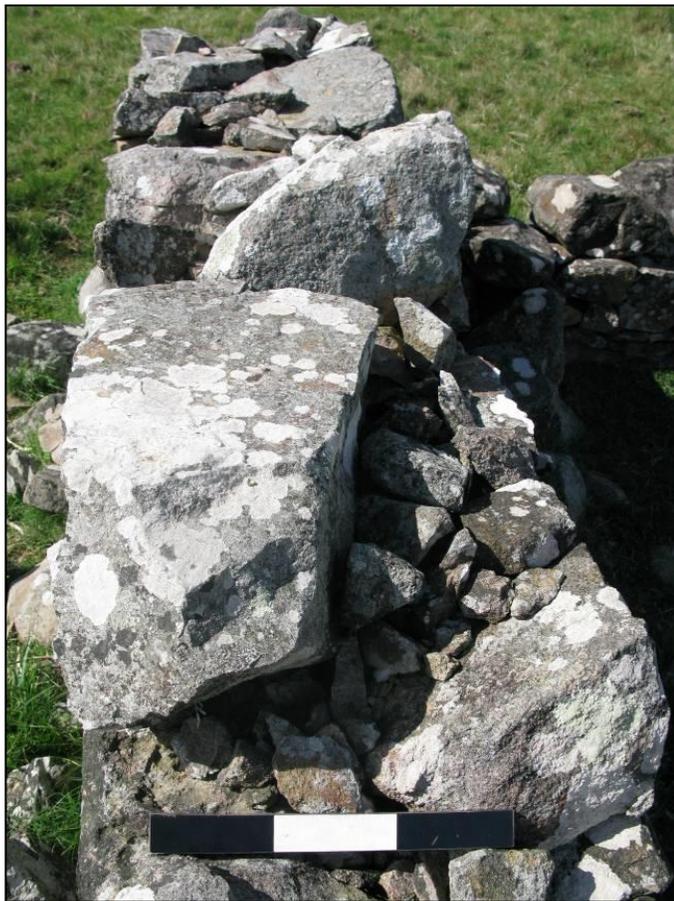
Figura 35. Detalle de paredes paralelas de mampuestos autoportantes con un espacio interno –o caja– que se rellena con piedras de menor tamaño.

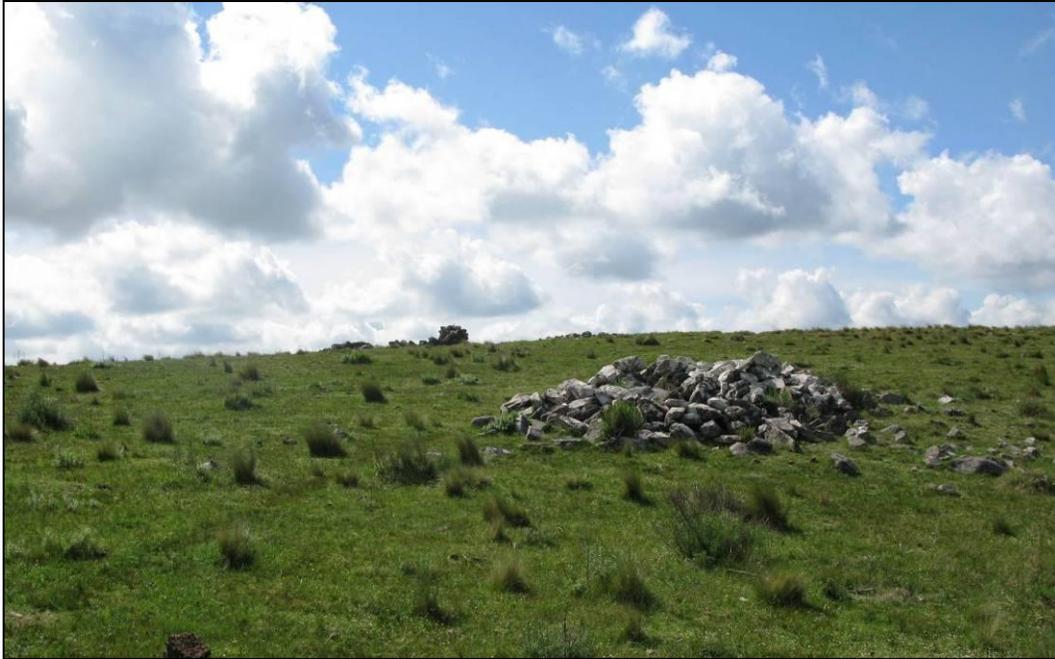
Figura 36. Vista de acumulaciones de piedra próxima a la estructura, posiblemente originadas en un desmantelamiento de la misma.

En la actualidad no presenta techumbre y aberturas, con un estado avanzado de derrumbes, conservándose sólo parte de la alzada de los muros laterales. Próxima a la estructura, hacia el sector oeste se documentó la presencia de acumulaciones de piedras originadas en un desmantelamiento de la misma (Fig. 36). El dueño actual del predio informó que esta estructura ya se encontraba desmantelada y en condiciones similares a las actuales desde la década del '40 del siglo XX. La estructura parece corresponderse con tipos constructivos característicos de fines del siglo XIX y primeros años del siglo XX relevados y documentados en otras regiones del país (Marozzi *et al.* 2011). No se descarta un origen anterior. La vivienda no presenta relevancia como entidad patrimonial, pero es representativo del modo de vida rural y de los procesos de ocupación del territorio.

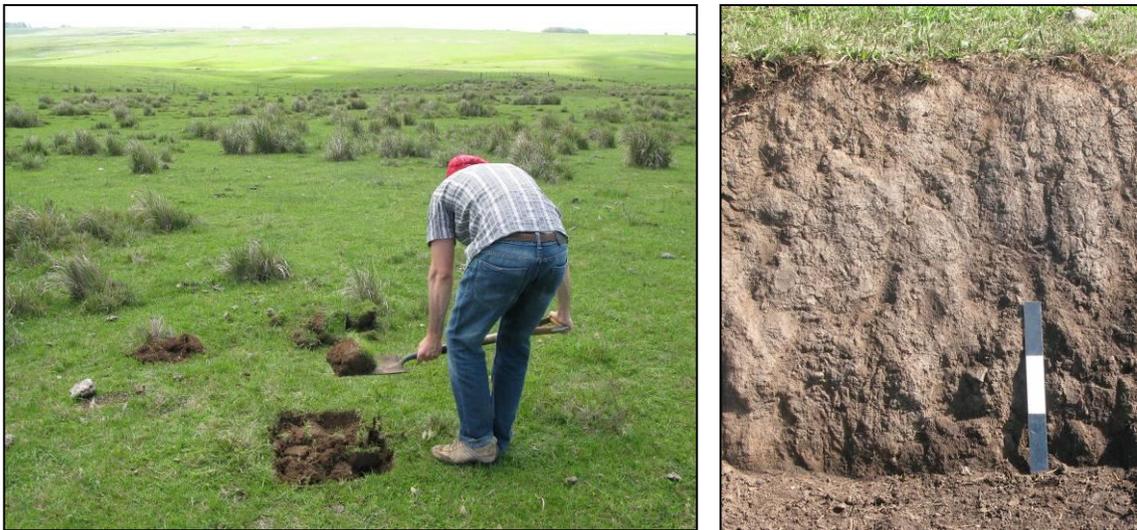
Figura 37. Vista general del paisaje de zona baja. Se caracteriza por la articulación de la llanura con los cerros, con suelos moderadamente profundos. Se extienden en ellos ambientes de praderas. Se observa el desarrollo del ZB-10. A la derecha, perfil terminado del sondeo, con suelo limoso arenoso.

Este sector del paisaje se caracteriza por la articulación contigua de valles de llanura media que articulan los cerros y presentan suelos moderadamente profundos (Fig. 37). Se extienden en ellos ambientes de praderas. En algunos casos, se originan cortes abruptos en la litología, que origina sectores de valles con quebradas pedregosas y depresiones del terreno donde entallan pequeños cursos de agua (Fig. 38). Su uso predominante es pecuario extensivo.

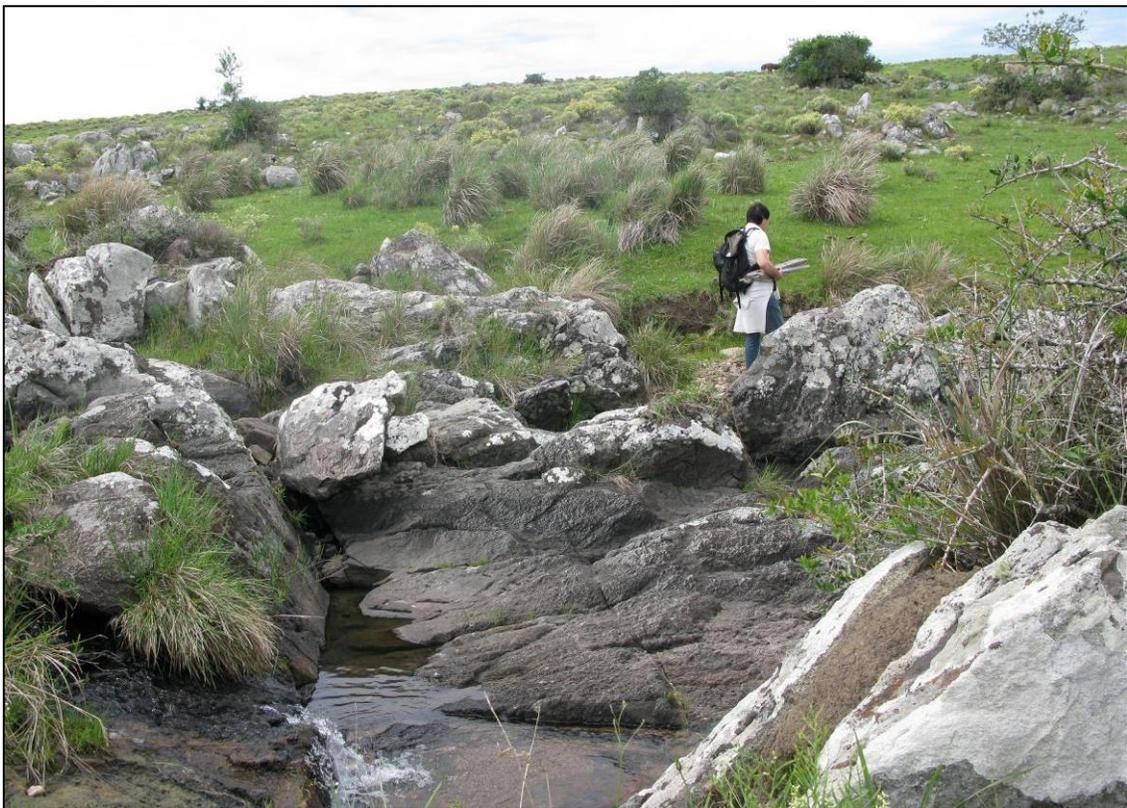
Figura 38. Vista de zona baja. Se observa un corte abrupto por control geológico en la litología, que origina sectores de valles con quebradas pedregosas y depresiones del terreno donde entallan cursos de agua.

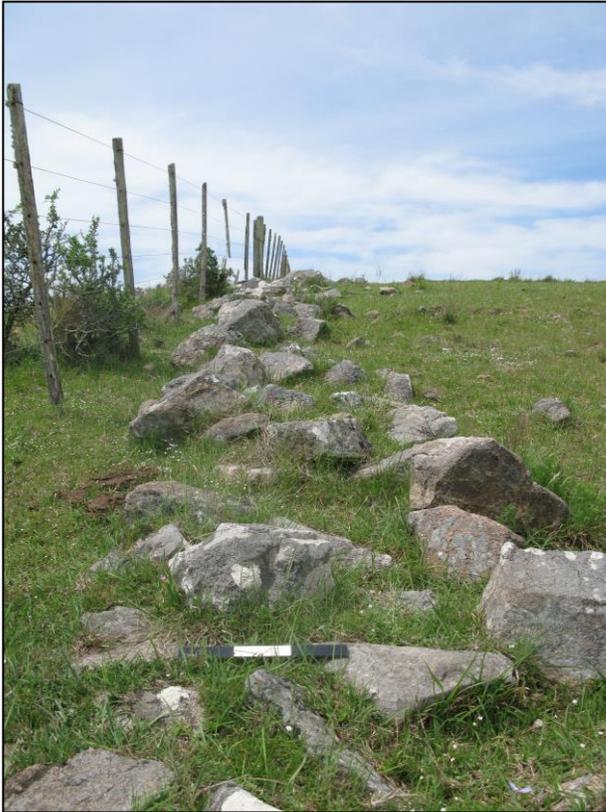
Figura 39. Vista de tramo de cerco de piedra seca demarcatorio de antiguos padrones, hoy suplantados por el tendido de alambrados. El corte de sección exhibe pared de doble hilera con caja.

En la zona de llanura y su conexión con la zona alta, fueron registrados varios tramos de cercos de piedra seca demarcatorio de antiguos padrones, hoy suplantados por el tendido de alambrados (Fig. 39). Entre los que presentan mayor completitud se encuentran la línea de cimientos que corre entre los actuales padrones Nº 2.160 y 9.418 la 6ª Sección judicial del departamento de Treinta y Tres. Se extiende en forma lineal y discontinua, en dirección E-W por *ca.* 500m de extensión (UTM 21H 676.451 E - 6.312.512 S a 677.059 E - 6.312.431 S). El corte de sección de la estructura es pared de doble hilera con caja. Fue alzada a partir de cimientos semienterrados sobre el que se levantan dos paredes paralelas de mampuestos autoportantes con un espacio interno –o caja- que se rellena con piedras de menor tamaño. Este tipo constructivo remite al modelo tradicional europeo ya referido para otras áreas del país (Florines *et al.* 2011). El tramo sube y desciende entre las dorsales de los cerros y es recortado por otros tramos de secciones de cerco en forma transversal (Fig. 40). La sección en este último caso, son cimientos de pared de una hilera o simple sin caja. Consiste en la colocación y disposición de mampuestos autoportantes en orden de tamaños y formas de cuerpo. La forma de estibar y trabar los mampuestos asegura la estabilidad y cohesión -por su propio peso- de las piezas, permitiendo el crecimiento de la alzada de la pared. Su tipo constructivo también remite a un modelo tradicional europeo de construcción.

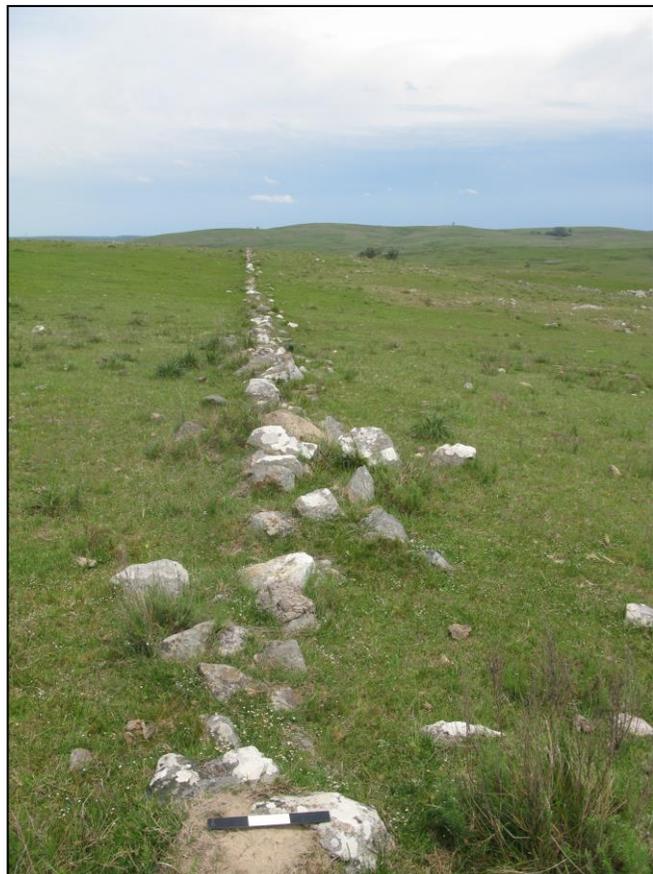
Figura 40. Vista de tramo de cerco que articula con el anterior. La sección es de pared de una hilera o simple sin caja.

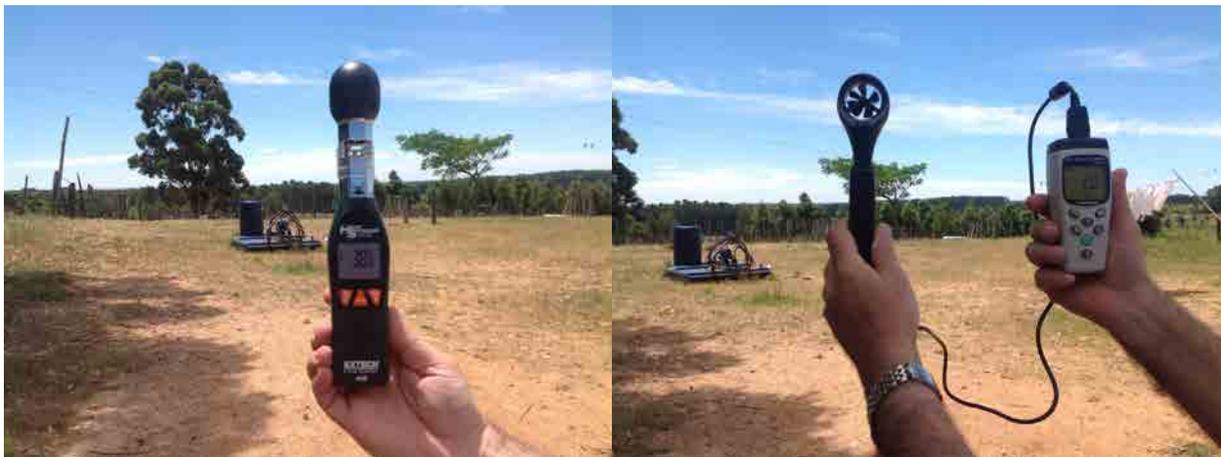
UBICACIÓN DE LOS PUNTOS DE MEDICIÓN

Instrumentos empleados: termo higrómetro marca EXTECH modelo HT30, anemómetro marca TENMARS modelo TM-401.

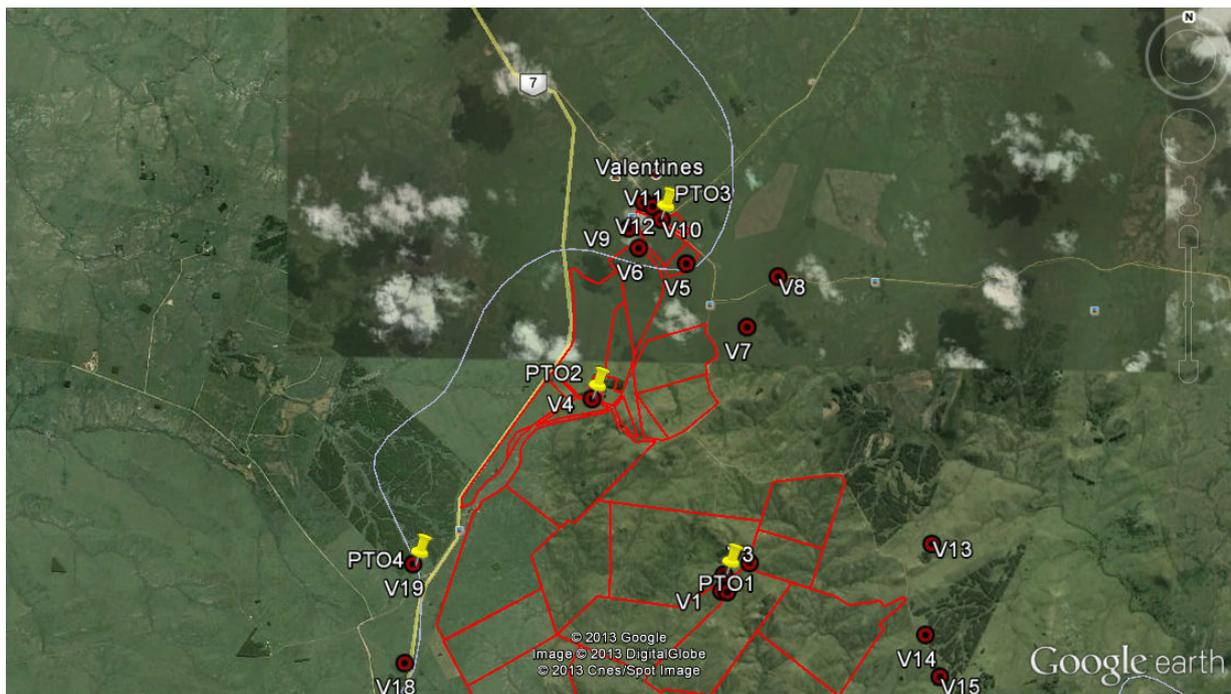
Fotografía satelital mostrando la ubicación de los puntos de medición seleccionados

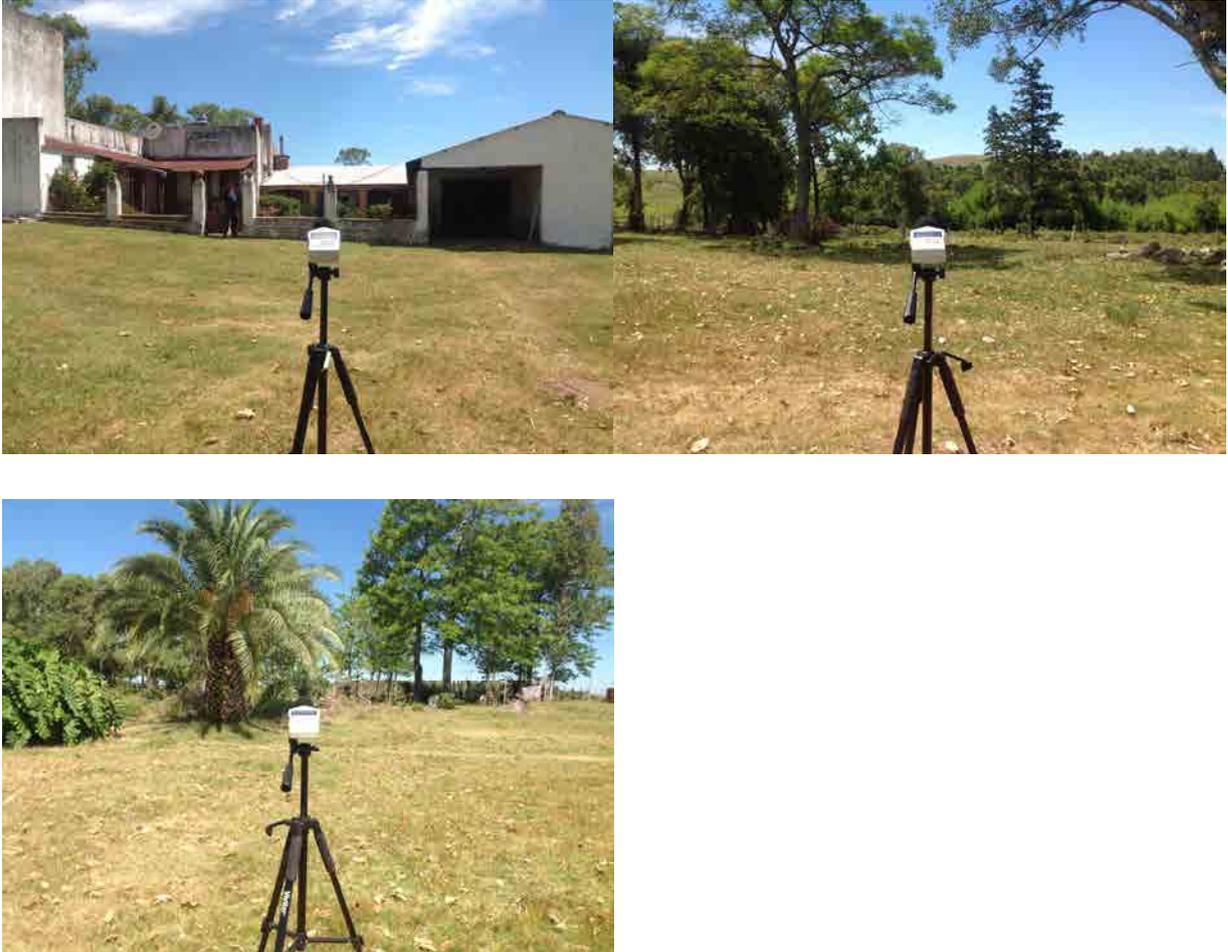
Figura 1,2,3

PUNTO N° 1

Ubicación: LAT. 33° -18' – 32.48'' SUR, LONG. 55° - 05' - 21.53'' OESTE

Vivienda rural, compuesta por casa habitación y galpones anexos, ubicada a 3 Km. en línea recta desde la ruta 7, con un largo camino de entrada, la principal fuente de ruido fue el balido de un gran número de animales de granja, que emitían sonidos de forma constante, por lo cual fue imposible excluirlos del registro, otras fuentes de ruido son el canto de aves, animales domésticos, ruido del viento sobre el follaje, durante la medición no se detectó actividad en la casa, ni tránsito de vehículos por el camino de acceso.

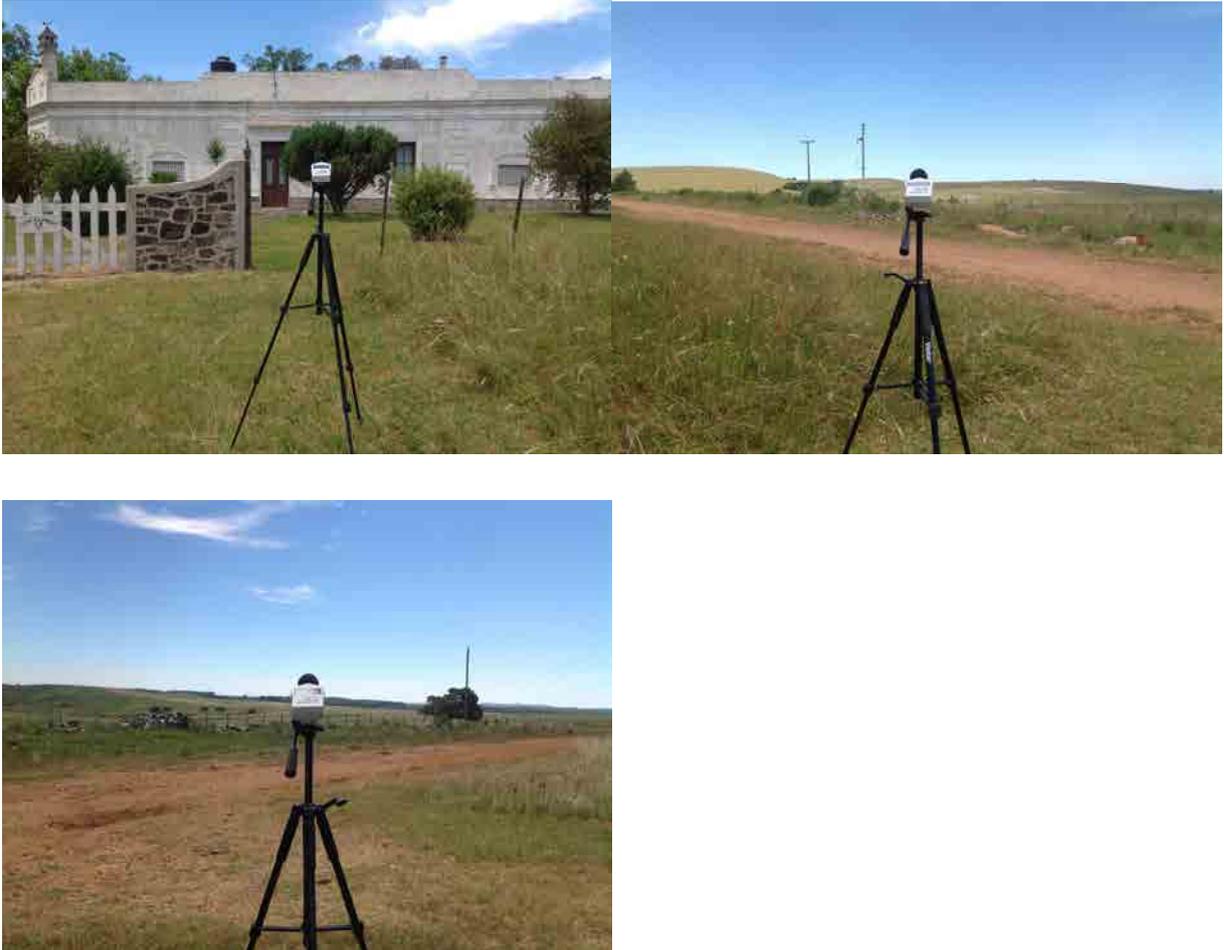
Figura 4,5,6

PUNTO N° 2

Ubicación: LAT. 33° - 17' - 15.69" SUR, LONG. 55° - 06' - 31.32" OESTE

Vivienda rural, ubicada a 700 metros de la ruta 7, las principales fuentes de ruido son el canto de aves, ruido del viento en el follaje, en el momento de la medición la vivienda estaba cerrada y no se detectó actividad en el lugar, se descartaron las lecturas correspondientes al paso de vehículos por el camino de acceso.

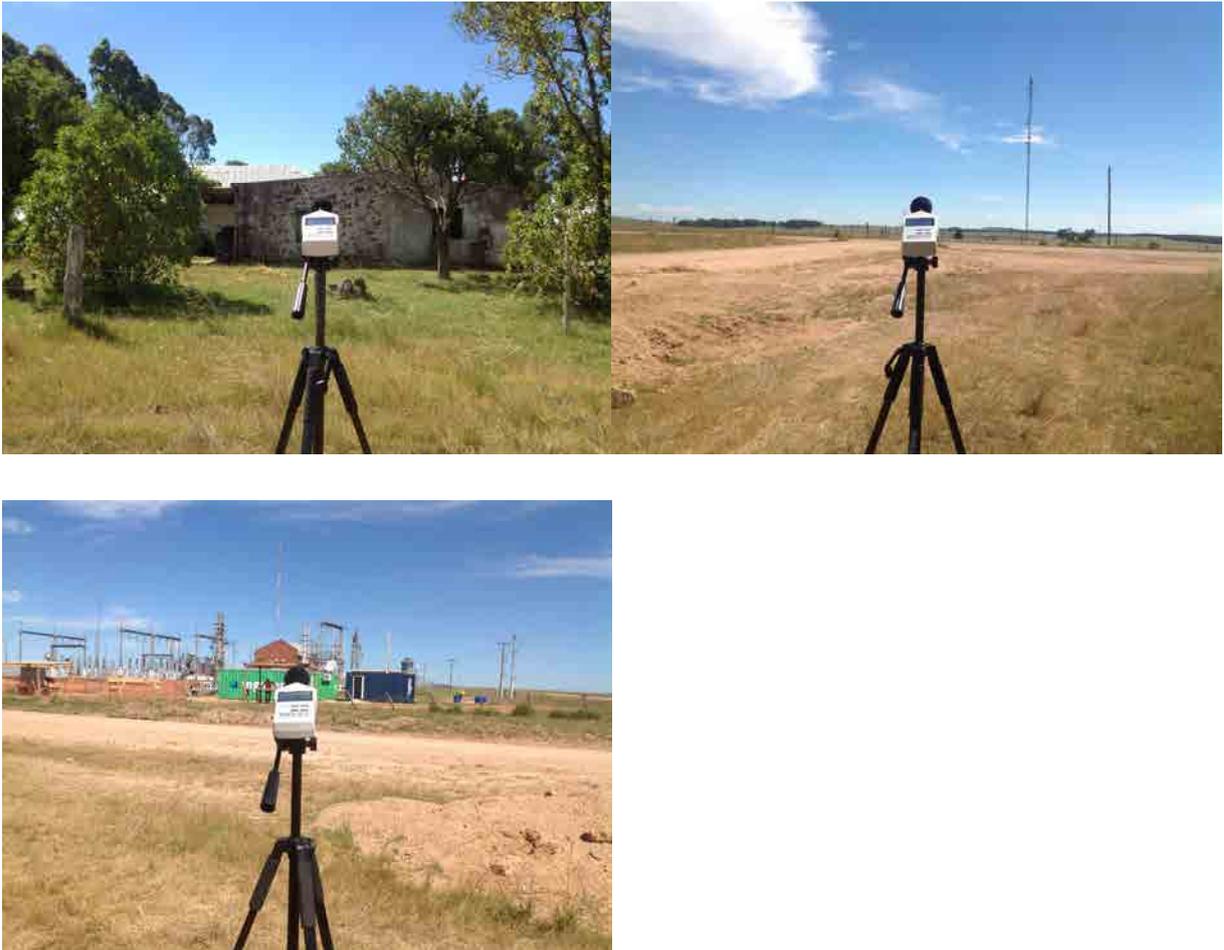
Figura 7,8,9

PUNTO N°3

Ubicación: LAT. 33° - 15' - 55.86'' SUR , LONG. 55° - 05' - 56.17'' OESTE

Vivienda rural, ubicada aproximadamente a 900 metros del centro del pueblo de Valentines, las principales fuentes de ruido son el canto de aves, animales domésticos, animales de granja, ruido del viento sobre el follaje, se detectó ruido proveniente de la construcción de una planta de transformación de UTE a 50 metros del punto de medición, con tránsito de camiones, se aguardó a momentos de quietud para realizar las mediciones, y se descartaron picos producidos por el tránsito de vehículos por el camino.

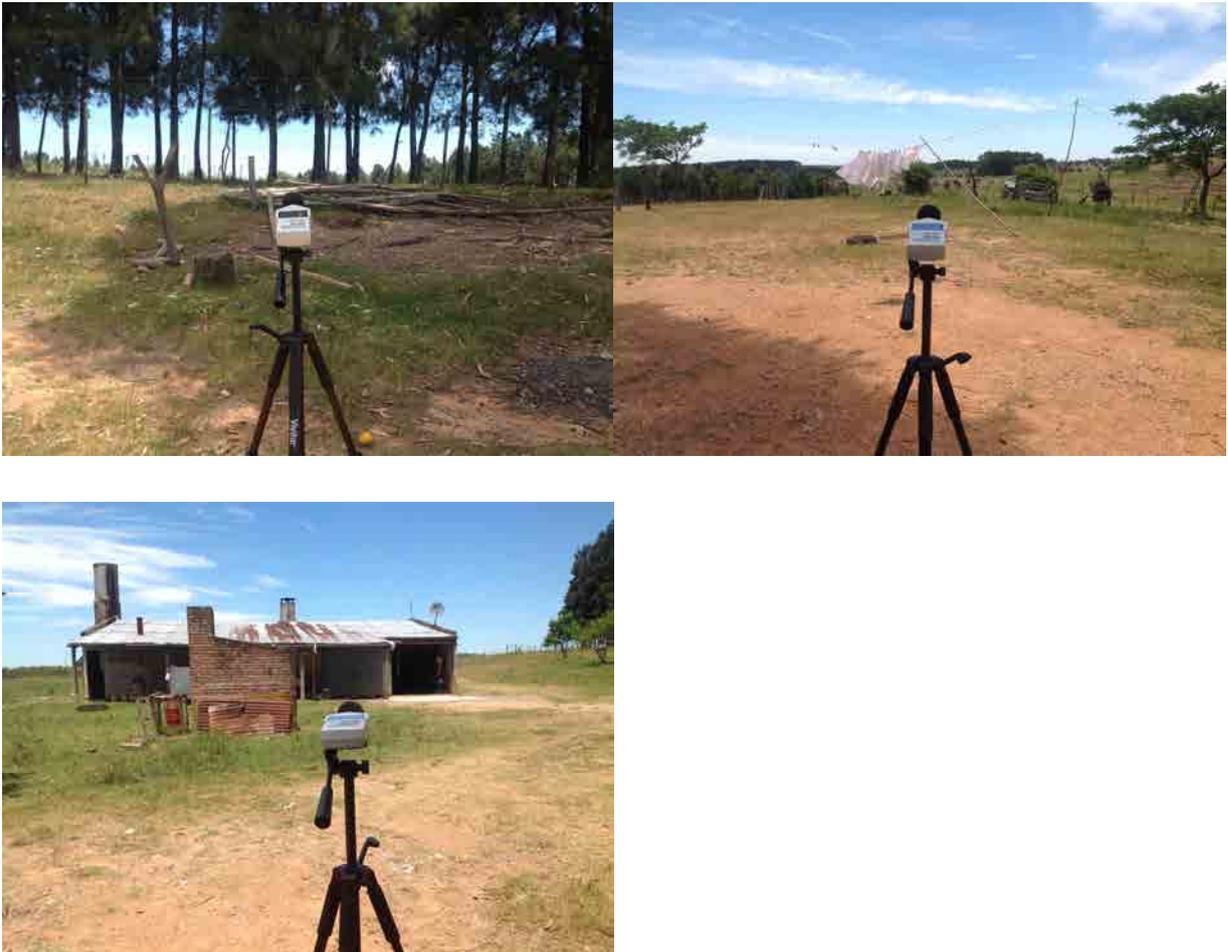
Figura 10,11,12

PUNTO N° 4

Ubicación: LAT. 33° - 18' - 29.29" SUR, LONG. 55° - 08' - 03.47" OESTE

Vivienda y taller mecánico situado a 300 m. en línea recta de la ruta 7, las principales fuentes de ruido son el canto de aves, sonido de animales domésticos, sonido de animales de granja, ruido del viento sobre el follaje, no se registró actividad en el taller, se descartaron algunos picos producidos por el pasaje de vehículos por la ruta 7.
